MANIFESTAÇÕES PATOLÓGICAS EM OBRAS DE BAIXO CUSTO

Juliano Cesar Diniz Targon (IC) e Rolando Ramirez Vilató (Orientador)

Apoio: PIBIC Mackenzie

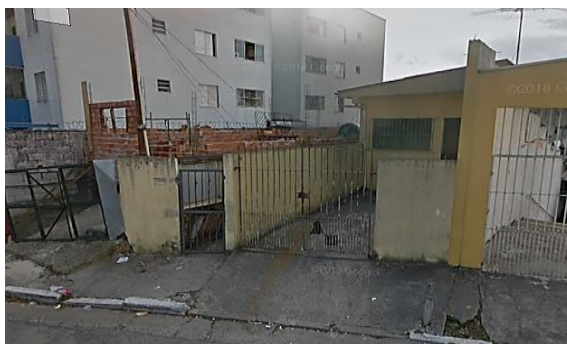
Figura 7 – Residência I

Para acontecer à visita foi necessário seguir o procedimento padrão de vistoria. Após, a autorização, foram realizadas diversas perguntas com intuito de entender como a moradora planejava e realizava sua reforma/construção sem auxílio de um engenheiro e arquiteto, baseando-se apenas na confiança do pedreiro que já vinha realizado diversos serviços pela região e isso é uma característica muito comum nestas regiões onde apenas se faz necessário confiar.

Ao observar as características das residências visitadas percebe-se que são casas com um tipo de fundação simples, projetada sobre pilares e muitas delas com lajes de concreto, já pensando em sempre subir a sua estrutura, tendo em vista que os terrenos são pequenos e curtos. A alvenaria de vedação é composta por tijolos de oito furos e muitas delas não existem um emboço e revestimento de argamassa no lado de fora. Ambas as casas o chão era composto apenas pelo contra piso e o sistema elétrico era todo exposto.

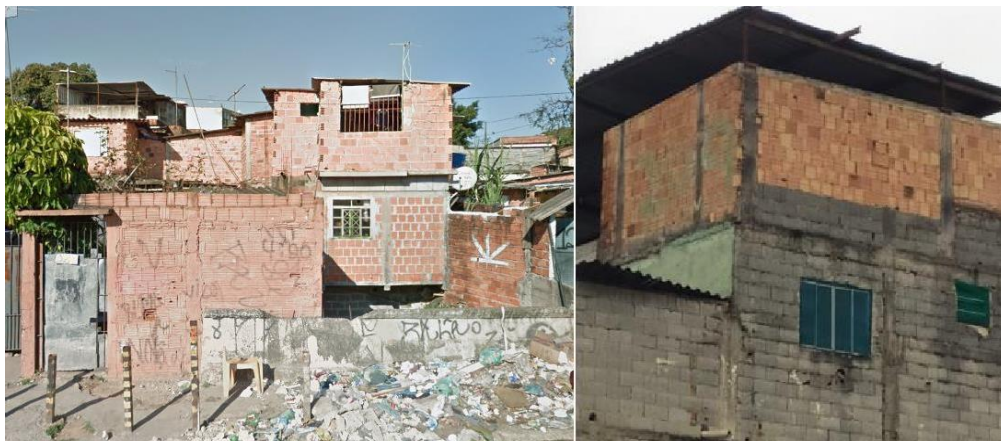
Figura 8 – Residência II

A segunda visita foi realizada no mesmo bairro, porém em um terreno maior ao qual moram quatro famílias. Neste terreno (Figura 8), temos uma ampla área construída e um espaço ao qual estava acontecendo à obra, uma nova casa estava sendo construída, algo em torno de cinco cômodos, tendo como profissionais construtivos um mestre e um ajudante. Serviços prestados por meio de uma indicação de um vizinho, aos quais os valores cobrados para realizar as construções variam de uma indicação a outra. Ao iniciar a visita pela residência do morador, observa-se que o termo patologia assim como na primeira visita, também é um dos menores dos problemas impostos a estes moradores.

Observa-se no ambiente a ausência de um sistema de drenagem da água da chuva, excesso de umidade em varias paredes o que gera o mofo, trincas, fissuras e descolamento do revestimento. Além disso, existe um córrego bem próximo ao terreno e a construção estava sendo realizada sem saber se o terreno havia sido contaminado ou não.

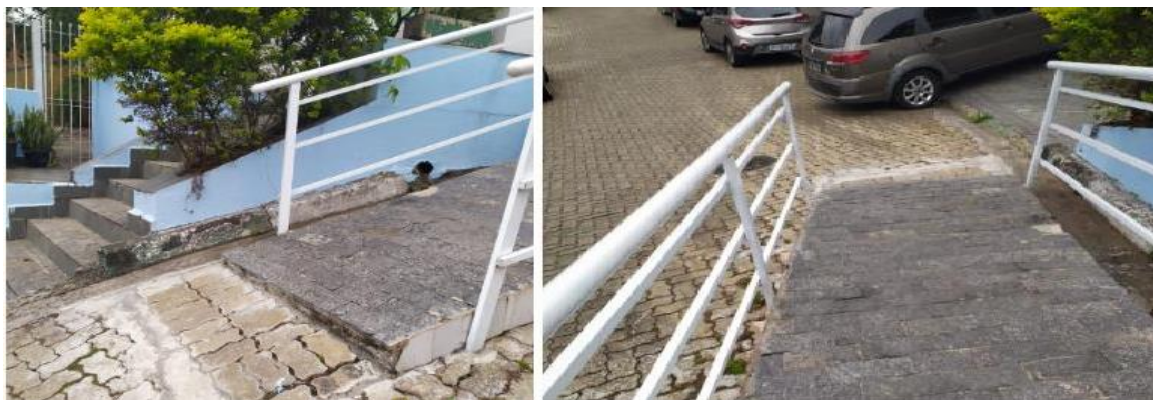
Figura 13 – erro de projeto e inclinação da rampa elevada

Foi necessária a construção de uma rampa para os moradores que utilizam cadeira de rodas e com mobilidade reduzida na entrada do conjunto residencial. A construção da rampa (Figura 13) exigia um projeto bem elaborado para que o conforto da inclinação necessário fosse correspondente às normas de acessibilidade. Em menos de um mês, houve diversas mudanças na construção e o custo da rampa passou muito da margem prevista. Ao visitar o local, observa-se que o risco de acidente é grave e que houve falha tanto em projeto arquitetônico e executivo.

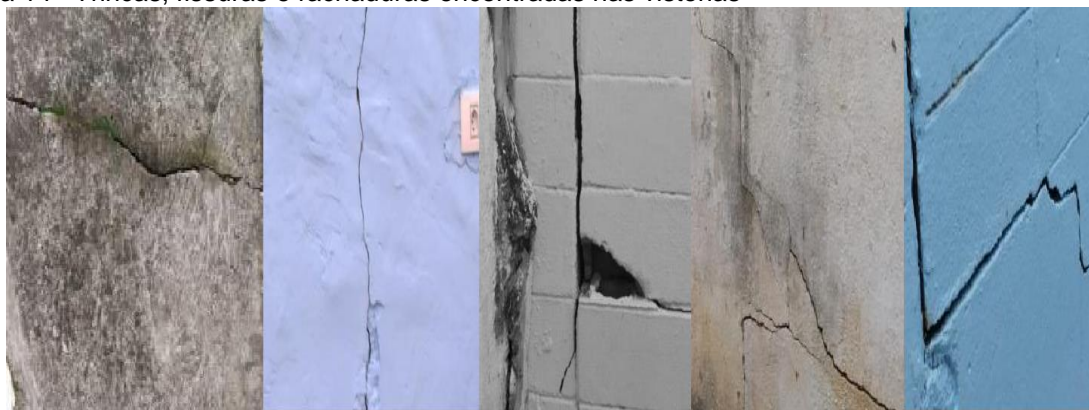
Figura 14– Trincas, fissuras e rachaduras encontradas nas vistorias

As falhas de maior frequência registradas nas paredes são as trincas e fissuras, manifestações com causas associadas à água, bem como a degradação dos revestimentos e acabamentos. Em todas as casas visitadas do conjunto habitacional foram encontradas fissuras. As fissuras, além de causarem desconforto aos usuários de residências em que estão manifestadas, ainda reduzem a durabilidade dos revestimentos e da própria parede, e diminuem a vida útil das edificações. Além disso, as trincas favorecem infiltração da água provocando manchas nas paredes e nos tetos.

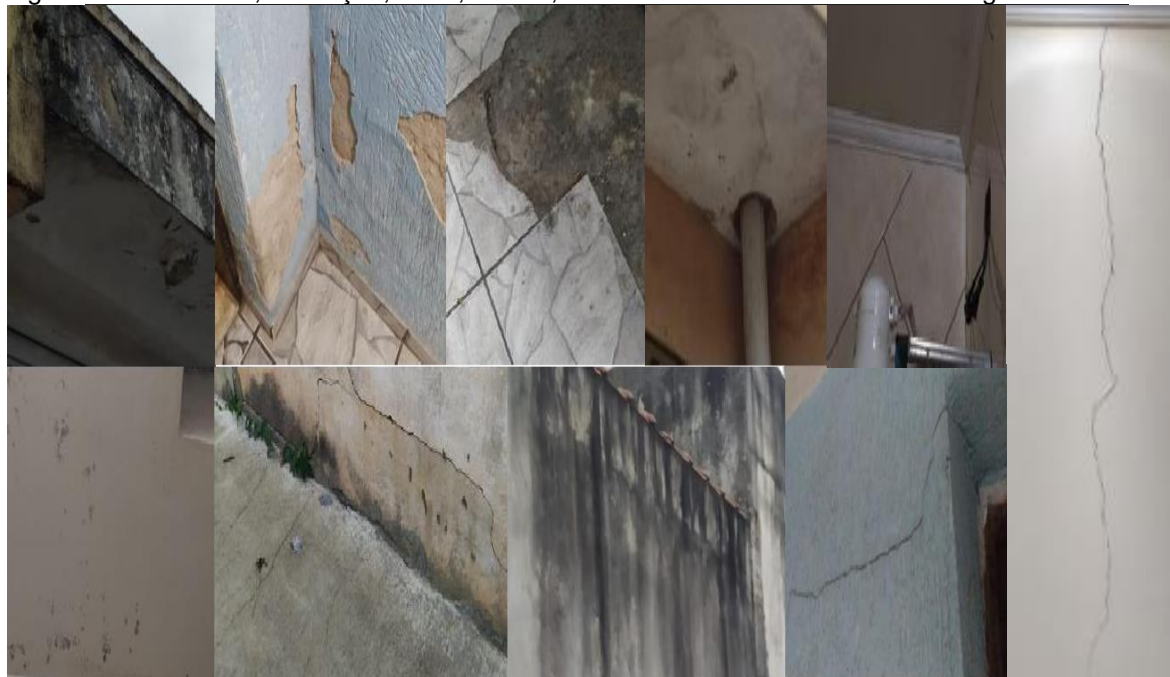
Figura 15 – Umidade, infiltração, mofo, trincas, descolamento de revestimento e argamassa

Em mais de 90% das casas foram registrados problemas com a umidade. Alguns dos principais danos provocados pela umidade nestas unidades são as manchas na base das construções, destruição dos rebocos, formação de bolores, paredes mais frias, ambientes insalubres, entre outros. Os banheiros de todas as casas não tem acesso a uma janela e para isso foi necessário um sistema onde fosse aberta no meio dele um vão com acesso a ventilação e uma incidência de sol, com isso surge o mofo como patologia no ambiente.

Além disso, foram encontradas muitas falhas causadas por má instalação hidráulica e ausência de impermeabilização o que também pode causar fissuras, manchas e

patologias à patologia como, por exemplo, a corrosão do aço. Por fim, durante as vistorias foram encontradas diversos danos patológicos similares em diversos locais das casas visitadas, portanto segue abaixo um portfólio com todas as ocorrências patológicas registradas:
