**TERMOGRAFIA APLICADA A CONSTRUÇÕES  
HISTÓRICAS BRUTALISTAS PAULISTAS  
COM FOCO NAS OBRAS DE PAULO MENDES DA ROCHA**

Universidade Presbiteriana Mackenzie

Joanna de Almeida Rangel Pereira <sup>1</sup>  
**Apoio: *PIVIC Mackenzie***

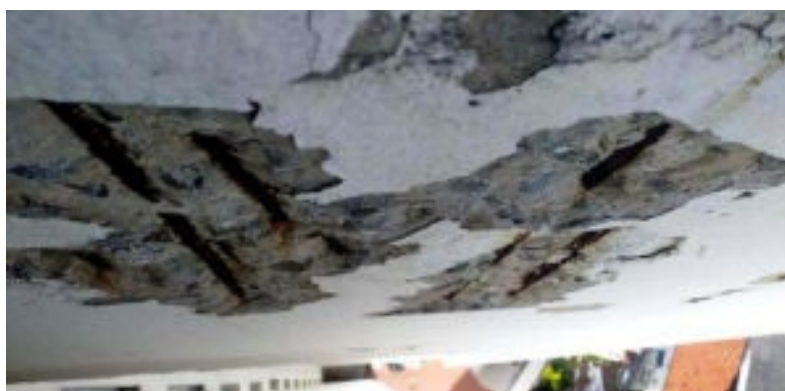
Figura 1- Corrosão de armaduras está entre as manifestações patológicas mais preocupantes em uma obra.

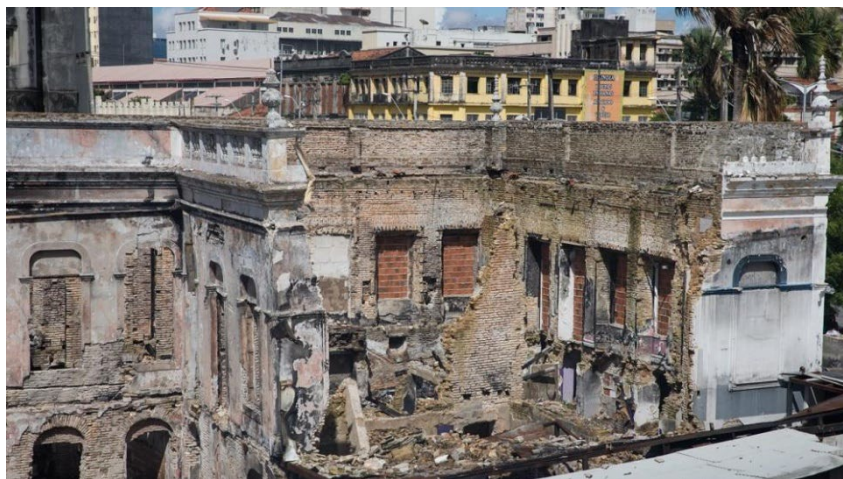
Figura 2- O Casarão dos Fabricantes, no Centro, estava tombado provisoriamente e sofreu um incêndio em 2020

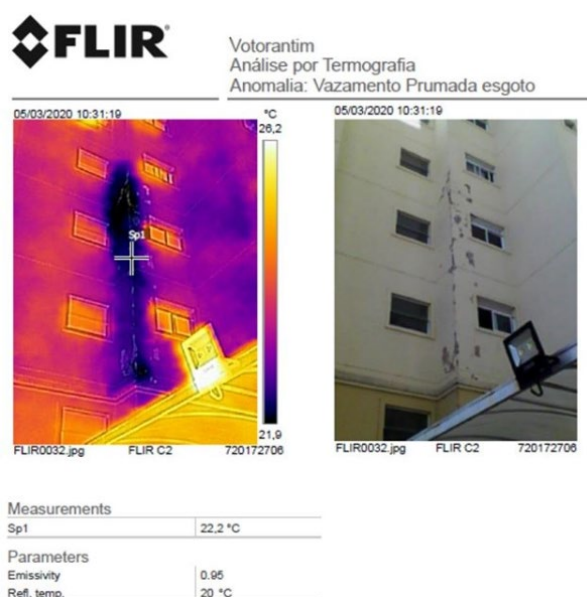
Figura 8- Termograma de fachada com variações térmicas evidenciando possíveis infiltrações ou delaminações.
