ARQUITETURA INCLUSIVA: AS TEXTURAS DAS CALÇADAS, ACESSIBILIDADE, QUALIDADE TÉRMICA E ACÚSTICA DA PRAÇA ROTARY

Maria Fernanda Suenaga Dulce Dianni (IC), Nieri Soares de Araújo (Orientador)

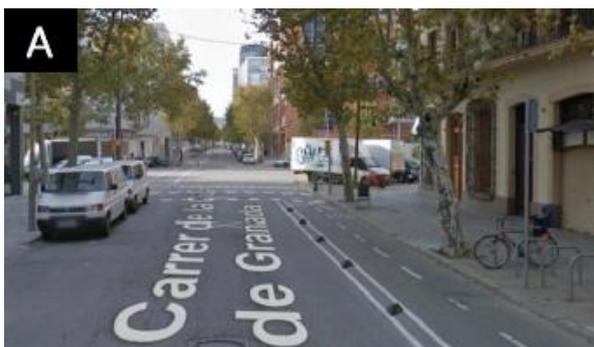
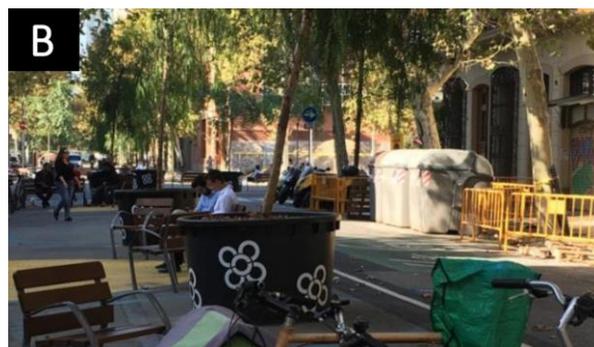
Figura 2: A) Rua Carrer de la Ciutat de Granada antes do projeto das Super Quadra, B) Rua Carrer de la Ciutat de Granada após a efetuação do projeto Super Quadra.

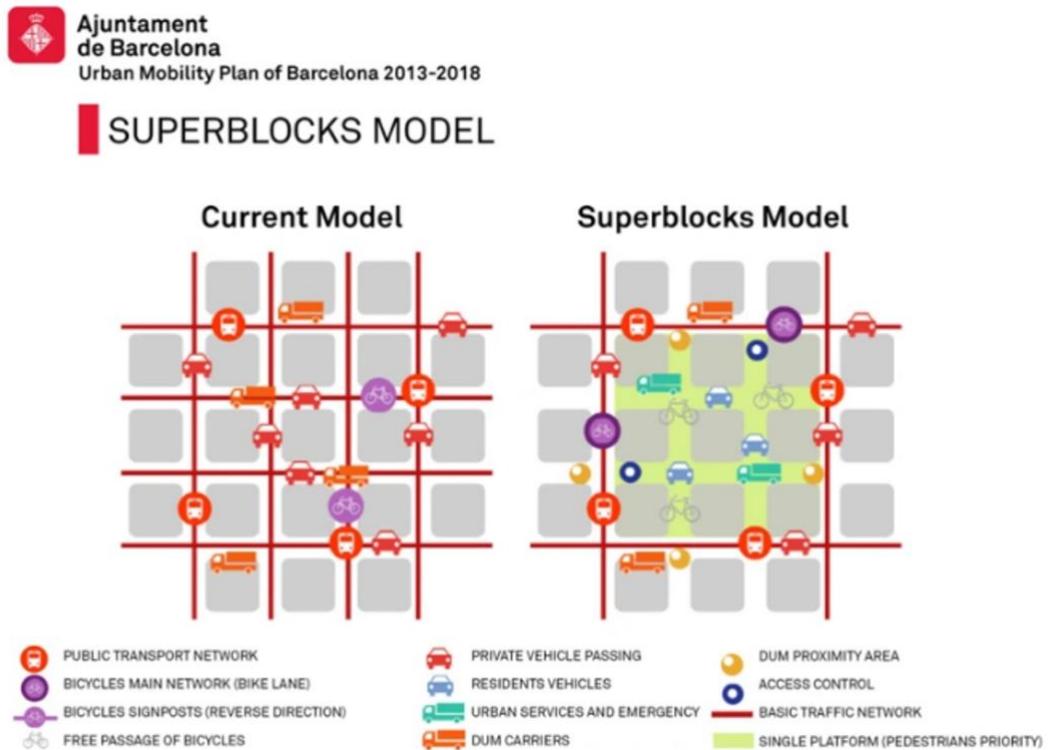
Figura 3: Modelo Superblock explicado (Do Plano de Mobilidade Urbana de Barcelona 2013-2018).

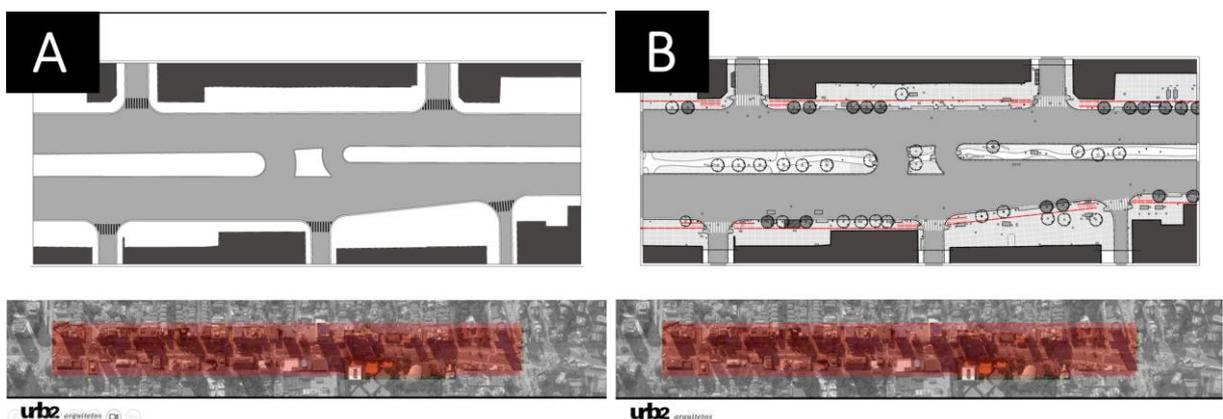
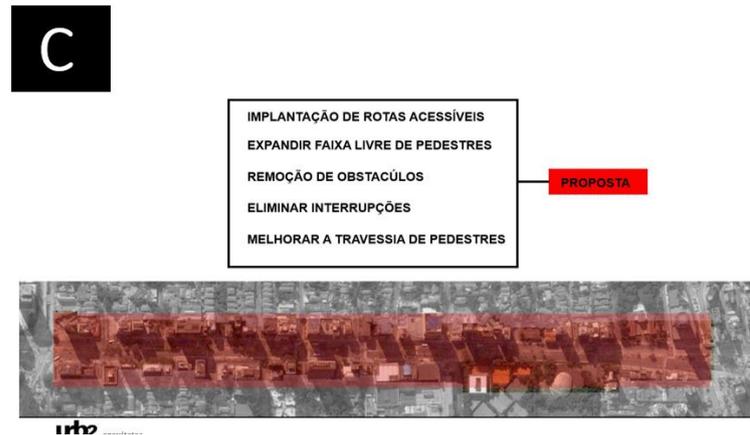
Figura 4: A) Avenida Faria Lima antes do projeto de revitalização, B) Avenida Faria Lima após o projeto de revitalização, C) Propostas do projeto de renovação urbana da Avenida Faria Lima.

A revitalização da Avenida Faria Lima teve como diagnósticos problemas envolvendo obstáculos nas calçadas, passeios estreitos, dificuldades nas travessias, mobiliário e paisagem desordenadas. O objetivo foi a requalificação da paisagem urbana, reordenação do espaço público e valorização da circulação de pessoas. A proposta feita foi a remoção de obstáculos, eliminação de interrupções recorrentes na calçada, expansão da faixa livre de pedestres, implantação de rotas acessíveis, consequentemente melhorando a travessia dos pedestres.

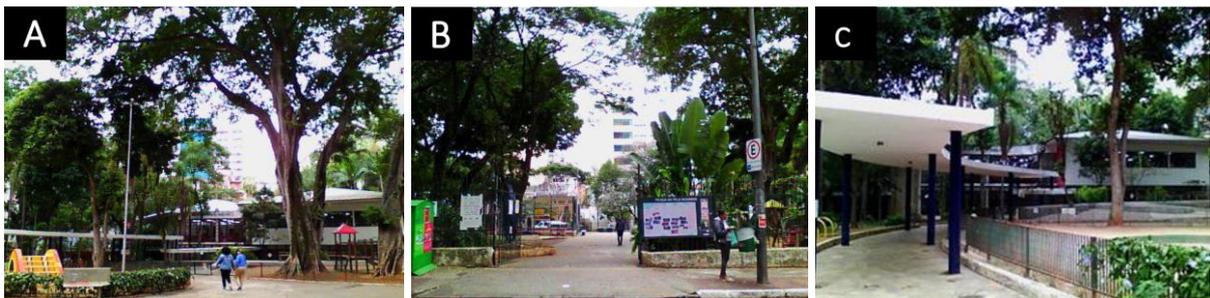
Figura 1: A) Interior Praça Rotary, B) Acesso à Praça Rotary pela rua Major Sertório, C) Marquise da Biblioteca Monteiro Lobato.

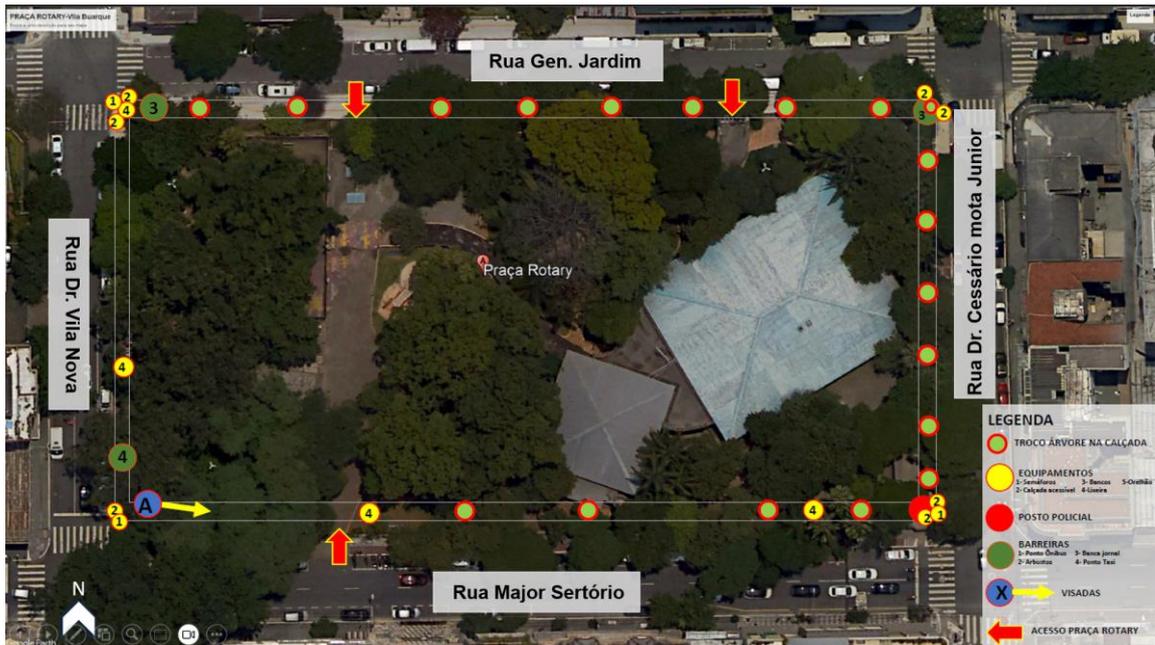
Figura 5: A) Mapa da Praça Rotary introduzindo barreiras/equipamentos e acessos.

Os requisitos iniciais para a execução do experimento foram o levantamento da base aérea pelo Google Earth Pro, sinalizando nas imagens os tipos de calçadas, as barreiras, equipamentos. As visadas foram sinalizadas pelo Google Street View e câmera normal, sendo nas esquinas e no meio da quadra (onde os acessos se localizam).

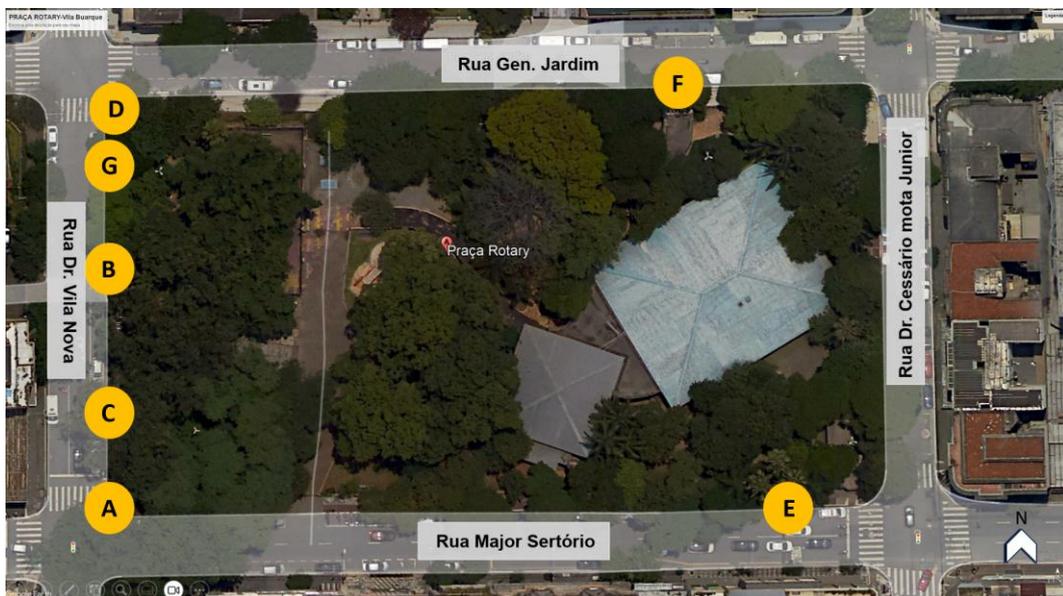
Figura 6: Mapa Índice das visadas de problemas identificados nas calçadas.

O experimento foi realizado no dia 08/08/2023 na parte da manhã às 11:38, tendo como base o registro fotográfico com a câmera FLIR (demonstrando as variações térmicas entre ambiente e calçada/barreiras/equipamentos) e câmera normal (registrando as calçadas da Praça Rotary). O percurso do registro foi efetuado nas Ruas Gen. Jardim, Dr. Cesário Most Junior, Major Sertório e Dr. Vila Nova. O diagnóstico das calçadas da Praça Rotary engloba diferentes texturas de calçadas (não contém padronização), calçadas estreitas (juntamente á mobiliário, na maior parte das vezes), obstáculos nas calçadas (como sofás, pontos de coletas, lixos espalhados, lixeiras), acessibilidade ineficaz (não contém padrão), mobiliário (bancas de jornal e ponto de taxi) desordenado e “Bocas de Lobo” soltas, consequentemente causando desníveis.

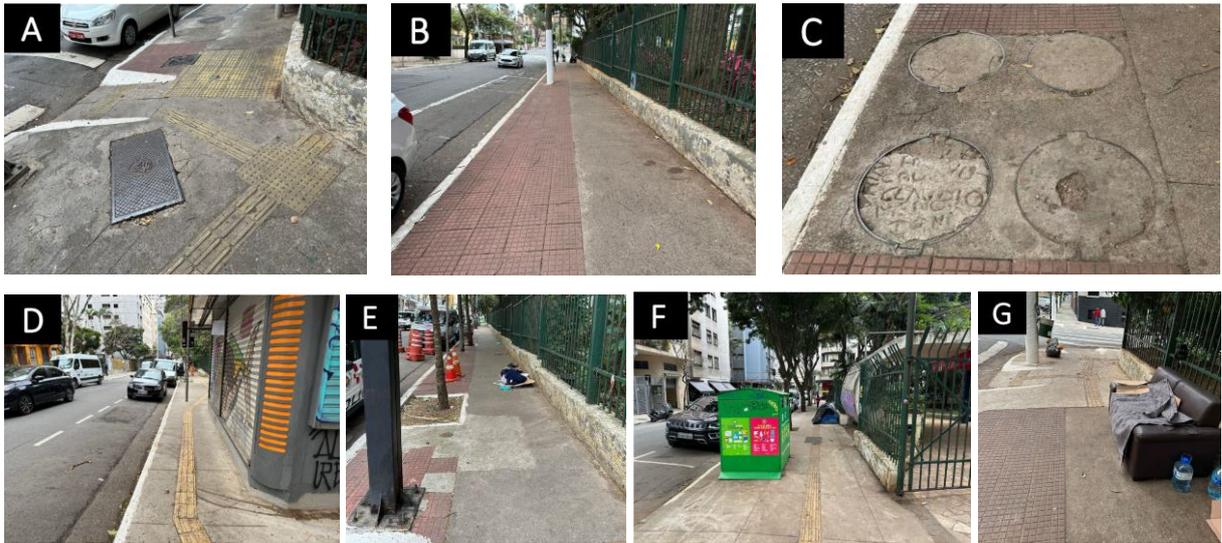
Figura 7: A) Despadronização do piso tátil e do piso da calçada, B) Diferentes materiais de pisos (despadronização) sendo eles o ladrilho hidráulico e o concreto, C) "Bocas de Lobo" soltas causando desníveis na calçada, D) Mobiliário ocupando mais que metade da calçada afetando imprudentemente o piso tátil, E) Despadronização da calçada, desníveis e canteiros ocupando grande parte da calçada, F) Pontos de coleta e calçada apenas de concreto, G) Troca de piso, sendo eles o ladrilho hidráulico e concreto para apenas o concreto.

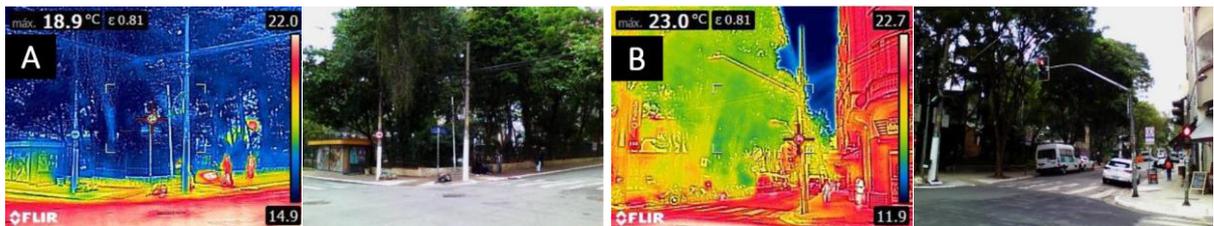
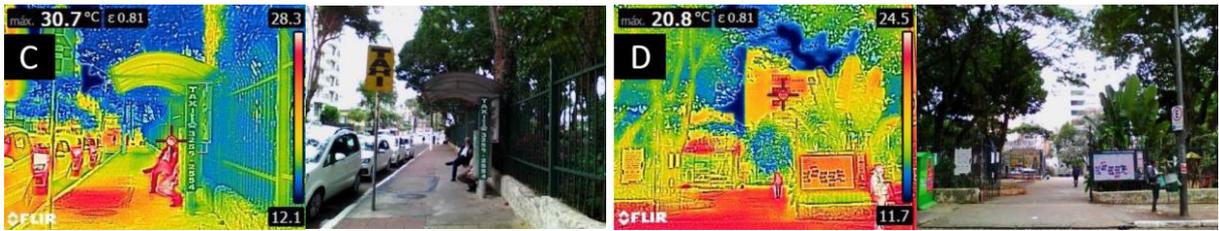
Relações térmicas retratadas nas imagens da FLIR, evidenciam principalmente a influência da vegetação da Praça e os materiais usados na composição das calçadas. Os materiais utilizados na praça são o concreto isolado e o concreto com o ladrilho hidráulico de cor marrom. Nas fotos tiradas na esquina do posto policial com as ruas Dr Cessário Mota Júnior e Major Sertório, a variação térmica da calçada de concreto com ladrilho acaba retendo todo o calor e irradiando para as construções, a vegetação acaba não conseguindo resfriar totalmente com as sombras. Além disso, prédios por não possuírem cores muito claras, principalmente os mais antigos, acabam recebendo o calor irradiado e assim retendo o calor para seu interior.

Figura 8: Comparativo da foto com a variação térmica com a foto original, A) Praça Rotary, B) Posto policial, C) “Bocas de Lobo” e calçada absorvendo o calor e vegetação com temperatura menor, D) Acesso da Praça Rotary.

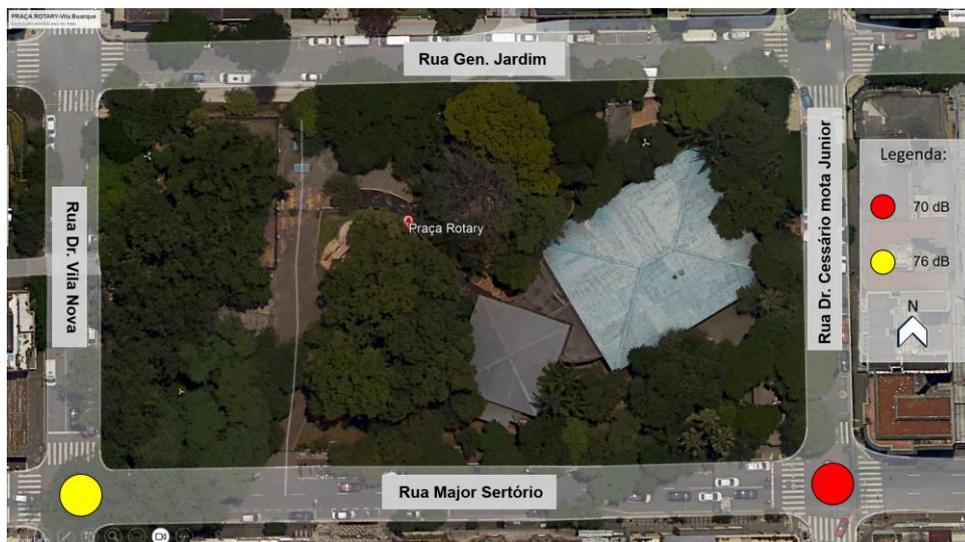
Por se localizar na região central de São Paulo, a praça possui ruído urbanos relativamente altos, principalmente nos horários de pico. A vegetação nas cidades, além de proporcionar Sombra, ajudar na redução da poluição e resfriamento, pode contribuir para a diminuição dos ruídos urbanos, absorvendo pelos galhos e folhas as ondas sonoras. Na esquina da rua Gen. Jardim foi marcado 70 dB às 11:41 da manhã, apesar de ser uma área com grandes árvores, a incidência de ruído é alta. Na esquina da rua Dr Cessário Mota Junior foi marcado 76 dB às 11:49 da manhã. Nossa audição recebe danos a partir de 85 dB, configurando a perda de audição se exposta todo dia.

Figura 9: A) Mapa de indicação da intensidade sonora nas esquinas das ruas Major Sertório com Dr. Vila Nova e Dr. Cessário Mota Júnior.

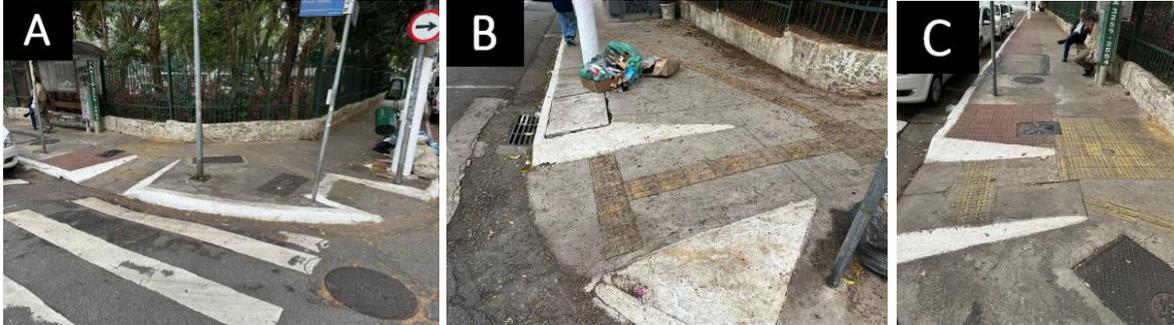
recorrentes de manutenção, buracos, bocas de lobo soltas, texturas com desníveis, mobiliários no meio da passagem de pessoas na calçada, acessibilidade ineficiente, entre outros. Esses valores, somados a necessidade de uma eficiente caminhabilidade, agregam a importância de conservar e melhorar as calçadas, sendo importante o bem-estar da população.

Figura 10: A) Falta de padrão de acessibilidade e piso tátil, B e C) Péssimo estado atual das calçadas da Praça Rotary.

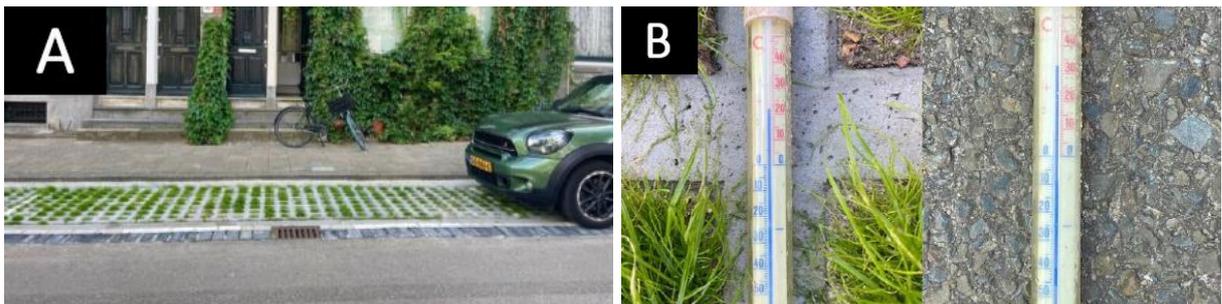
Figura 11: A) Calçadas implementadas com cobogós que em suas aberturas são cobertas por grama, e não apenas de asfalto, B) Variação de temperatura entre as vagas com grama e as de asfalto, concluindo a diminuição quando colocado a grama.

Além do viés da percepção, também é indispensável elaborar acerca do papel deste projeto para outras questões associadas a sustentabilidade. Inovações como pisos ecológicos são escolhas sustentáveis para projetos modernos, não trazendo impactos negativos para o planeta e para as pessoas. Agregam para as legislações e diretrizes sustentáveis, tanto para a arquitetura quanto o urbanismo. Onde as vagas de estacionamentos contendo asfalto, podem se transformar em cobogós contendo grama nas partes abertas, diminuindo a temperatura absorvida pelo asfalto.
