AVALIAÇÃO DA SEGURANÇA ESTRUTURAL DA CASCA DE CONCRETO ARMADO DO AUDITÓRIO SIMÓN BOLÍVAR EM SITUAÇÃO DE INCÊNDIO POR MEIO DE ANÁLISES COMPUTACIONAIS

Victor Taveira de Melo Basseti

Orientador: Alfonso Pappalardo Junior

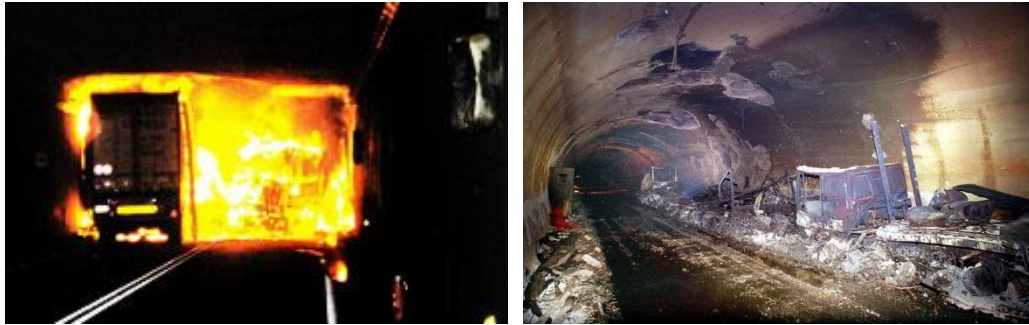
Figura 1 Estruturas de túneis sujeitas a incêndios de grandes proporções (esq.) Túnel Mont Blanc após sinistro; (dir.) Túnel San Gotardo.

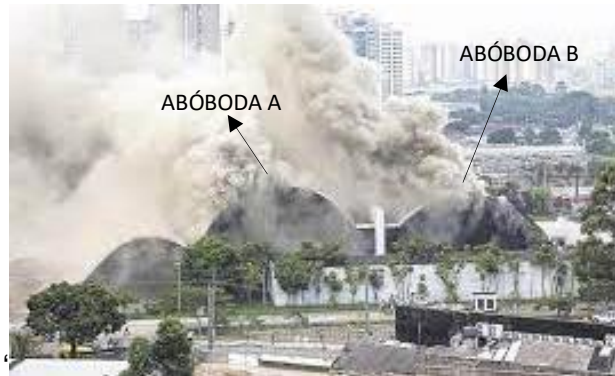
Figura 2 Auditório em chamas durante incêndio

O incêndio que acometeu o Auditório Simón Bolívar, em 2013, teve início na região central da Abóbada B devido a curto-circuito em uma lâmpada de emergência. O incêndio atingiu o carpete de revestimento do teto da Abóbada B e, rapidamente, se alastrou para a Abóbada A (IPT, 2014), configurando o fenômeno do *flashover*, que é a transição de um fogo localizado a um fogo generalizado e ocorre de 5 a 7 minutos após a ignição do fogo atingindo temperaturas entre 350°C e 400°C. Devido à eficiência da compartimentação do auditório, o incêndio no interior do Auditório estava com baixas chamas, pela insuficiência de oxigênio para alimentá-las, e com fumaça tóxica retida na parte superior da casca. Com a operação de abertura das portas corta fogo pelos bombeiros, se deflagrou o *backdraft*, um fenômeno explosivo (de dentro para fora) que ocorre quando há uma entrada repentina de oxigênio em um local sem a presença de comburentes, que realimentou as chamas. A Figura 2 mostra a grande coluna de fumaça que se formou durante o incêndio, cujo calor radiante rompeu os vidros das fachadas laterais.

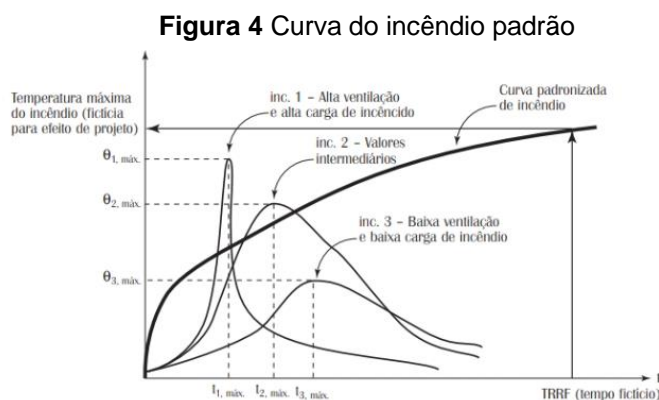
A norma NBR 14432 (ABNT, 2001a) prescreve a curva do incêndio padrão representada pela lei logarítmica dada por pela equação (1) e pela Figura 4:

Quando exposto a altas temperaturas as propriedades físico-térmicas do concreto são depreciadas. Como previsto no Anexo C da NBR 15200 (ABNT, 2012), o alongamento térmico (dilatação térmica), calor específico, condutividade térmica e densidade do concreto são dependentes da temperatura. De acordo com o laudo do IPT (2014), o incêndio teve duração de 80 minutos. A partir da substituição desse valor na equação (1) e se admitindo $\theta_{g,0}=20^\circ\text{C}$ para temperatura ambiente, supoe-se que a temperatura pode ter atingido cerca de 1000°C .

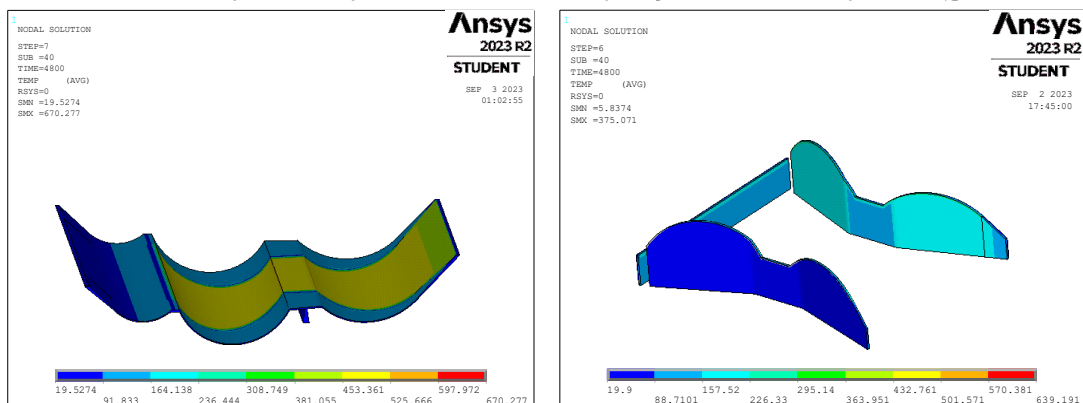
Figura 13 Campo de temperaturas junto (esq.) à face inferior da casca de concreto (dir.) às faces externa e interna das paredes após 80 minutos de exposição ao incêndio-padrão (graus Celsius)

Nas imagens abaixo são apresentados os resultados obtidos nas análises térmicas transientes e a aplicação do Método da Isoterma 500°C. É possível observar na Figura 13 (à esquerda) que a temperatura junto à face inferior da cobertura em casca atingiu o valor 598°C após 80 minutos de incêndio (hipotético). Na Figura 13 (à direita) nota-se que a temperatura nas paredes externas e internas após 80 minutos de incêndio (hipotético) atingiram o valor máximo igual a 226°C. A Figura 14 mostra a região da face inferior cobertura com temperatura acima dos 500°C – representada pela cor cinza – em que se observa que, praticamente, toda a face inferior da casca nos Auditórios A e B atingiram esta marca. A Figura 15 mostra a parte externa da casca, na projeção dos auditórios, atingiu a temperatura cerca de 24°C. Na Figura 16 é possível ver a variação da temperatura ao longo da espessura no PONTO 2C. A partir da aplicação do Método da Isoterma 500°C, observa-se na Figura 17 que camada em cinza representa a parte do concreto que passou de 500°C e foi desprezada.

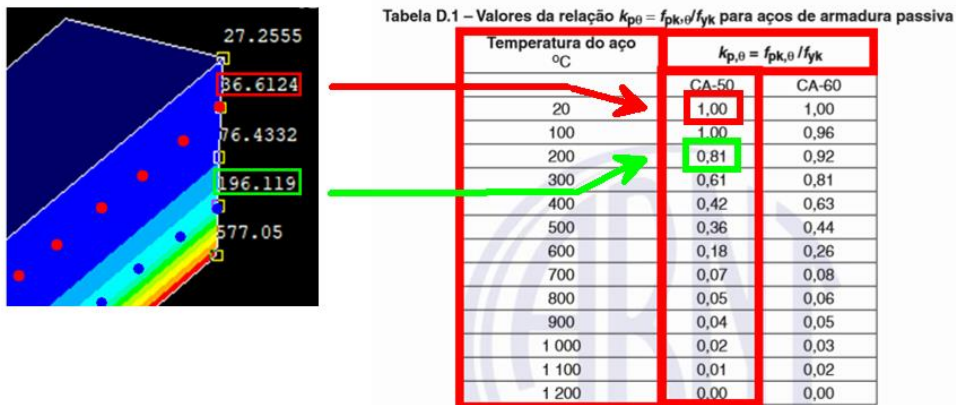
Figura 20 Gradiente de temperaturas comparado com a deformação do aço em função da temperatura.

Em situação de incêndio, a NBR 15200 (ABNT, 2012) recomenda adotar para as armaduras inferiores $f_{yd,0} = f_{yk,0} / \gamma_{s,fi} = 0,81 \cdot 500000 / 1,00 = 405000 \text{ kN/m}^2$. As armaduras junto à face superior não sofreram alteração da capacidade resistente, conforme mostra a Figura 20. Em situação de incêndio, os esforços solicitantes de cálculo são ponderados por 0,86, conforme exposto na Seção 3.4.
