EDIFÍCIO BANCO PAULISTA DO COMÉRCIO: IDEIAS MODERNAS NA CIDADE TRADICIONAL

GIOVANNA KOLODY STANJEK (IC) E PROF. DR. ALESSANDRO JOSÉ CASTROVIEJO RIBEIRO (ORIENTADOR).

Apoio:PIBIC

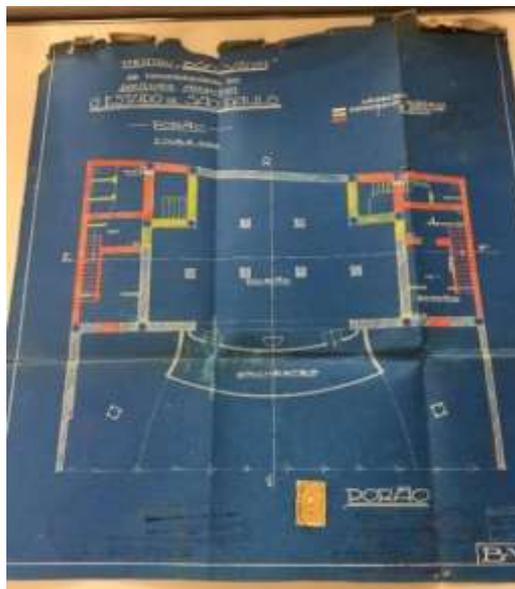
Porão Teatro Boa Vista

Foram consultadas as caixas 28 do Fundo de Cinemas e a caixa OP 361 da série Obras Particulares. Na primeira caixa, encontramos plantas do teatro Boa Vista que confirmam a consolidação do lote, mostrando-se como um apêndice de uma forma retangular, compondo a forma final em L. Na segunda caixa haviam relatos sobre a construção do Edifício do Estado de São Paulo que diziam respeito ao seu uso e estrutura, utilizadas provavelmente na concepção da obra.

Os processos dos arquivos digitalizados fornecidos pelo Iphan, e as plantas originais dos edifícios indicam que ocorreram algumas modificações e processos de aprovações para que o prédio apresente a forma original que tem hoje em dia. Além disso, analisando as plantas do Teatro Boa Vista, já é possível ver a forma irregular do lote que daria corpo ao Banco Paulista.

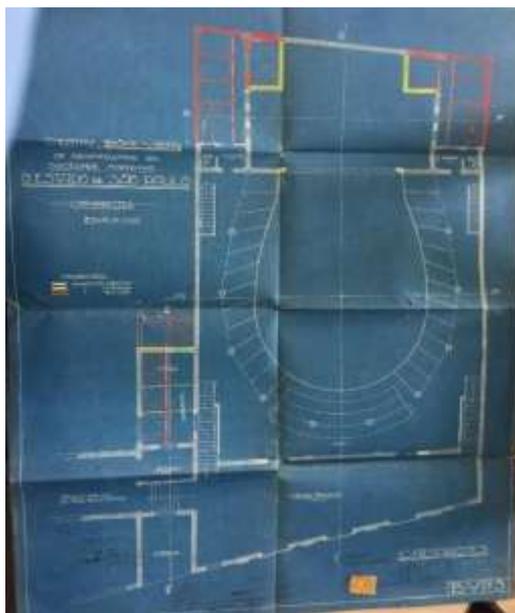
Planta Teatro Boa Vista

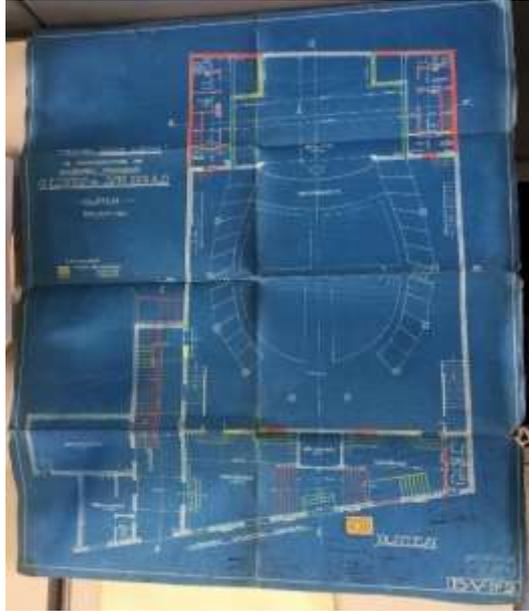
Planta Teatro Boa Vista

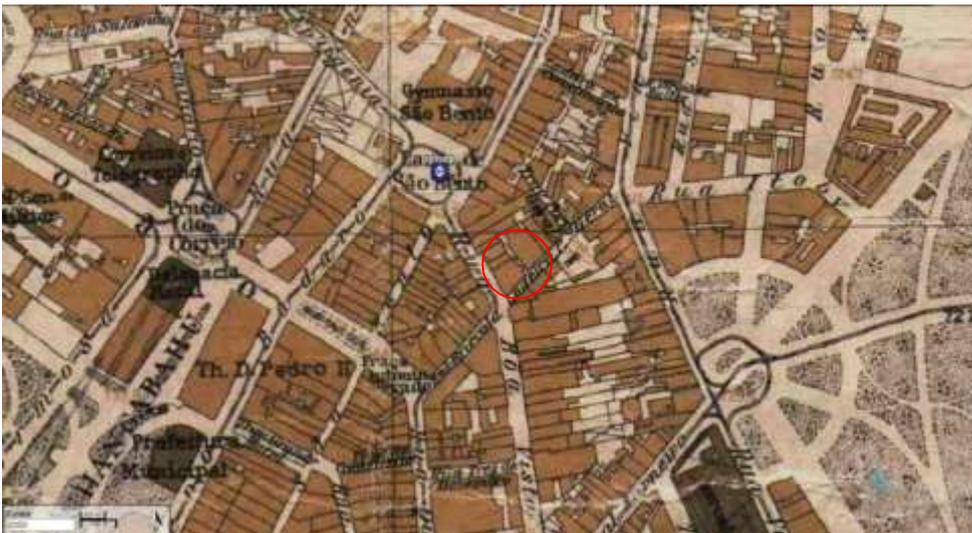
Mapeamento 1930 Sara

O terreno no qual o prédio foi erguido abrangia antes o Teatro Boa Vista, que pertencia ao jornal O Estado de S. Paulo. Na primeira fase da pesquisa foram realizadas análises de bases cartográficas do Sara Brasil (1930), VASP Cruzeiro (1954), o Mapa de 1881 e o Mapa Digital da Cidade (2004). Algumas leituras permitiram um levantamento histórico e geográfico do lote proporcionando a compreensão e o reconhecimento de seu processo de consolidação. Sua forma foi concebida pelo perímetro irregular do lote e pela legislação existente na época. No mapa de 1881 já é possível verificar a presença desses dois lotes, porém delimitados de outra maneira, que posteriormente será redesenhada para a construção do Teatro e do Edifício do Estado de São Paulo. Nos mapas Sara Brasil (1930), Vasp-Cruzeiro (1954) é possível perceber que a geometria do lote de esquina e do lote que se aprofunda na quadra já estão demarcadas - um dos lotes que conformaram o terreno final do Banco Paulista – mantém-se quase o mesmo; entretanto, é possível observar na mesma quadra as demarcações dos lotes mesmo diante de algumas alternâncias entre remembramentos e parcelamentos e do próprio alargamento da Rua Boa Vista. Portanto, pode se dizer que o edifício é uma extrusão do terreno final em forma de 'L', moldado a legislação da época, que delimitou e proporcionou o gabarito variado do edifício em questão. (RIBEIRO, 2010).

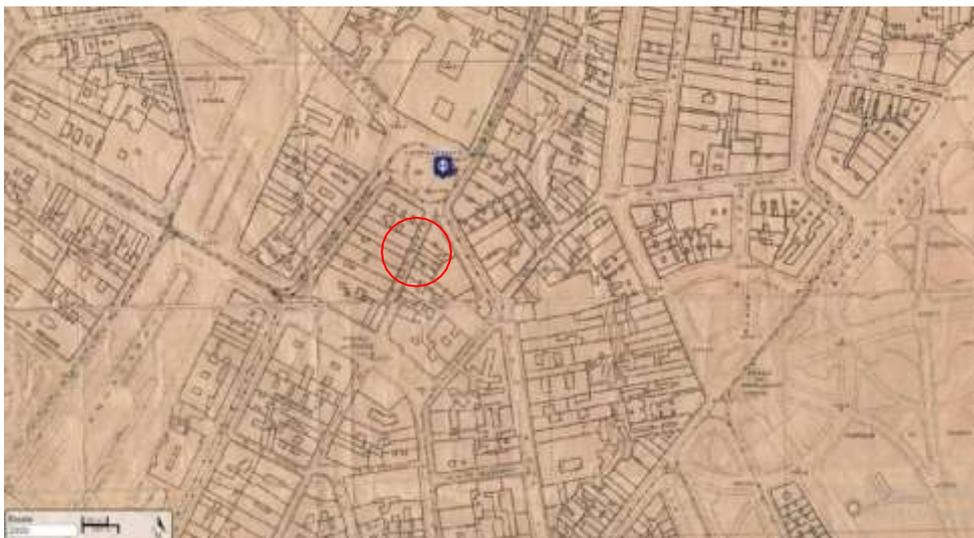
Mapeamento 1954 Vasp Cruzeiro

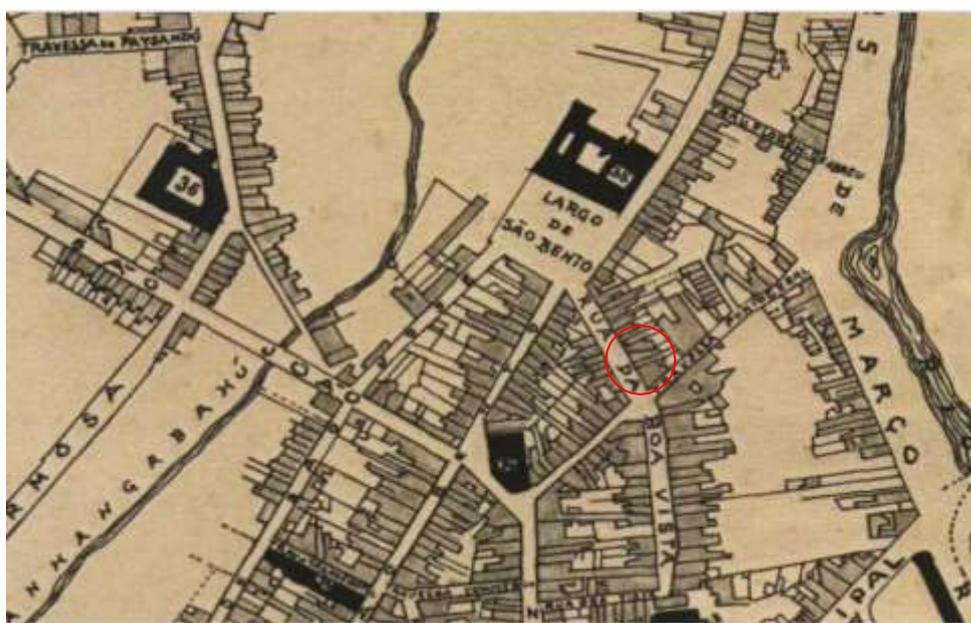
Mapa de 1881

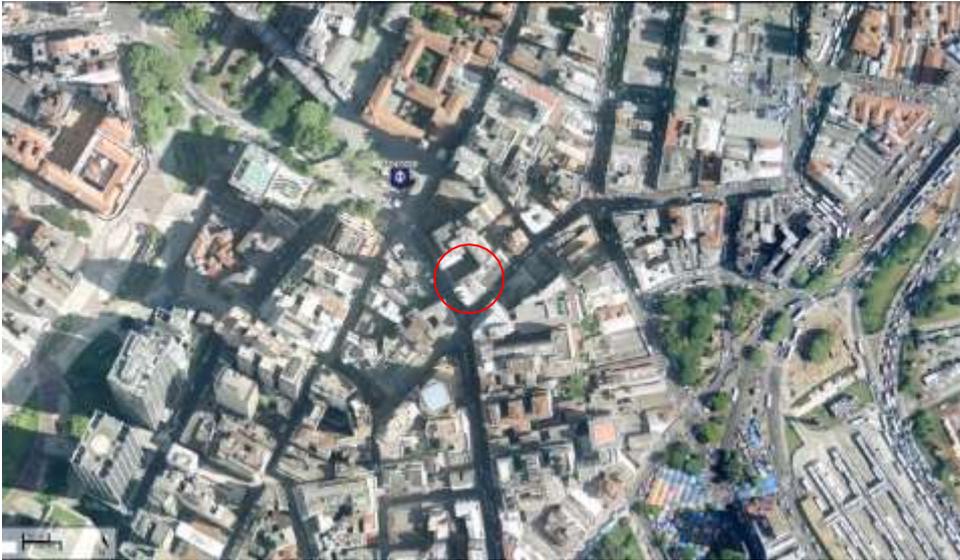
Ortofoto 2004 MDC

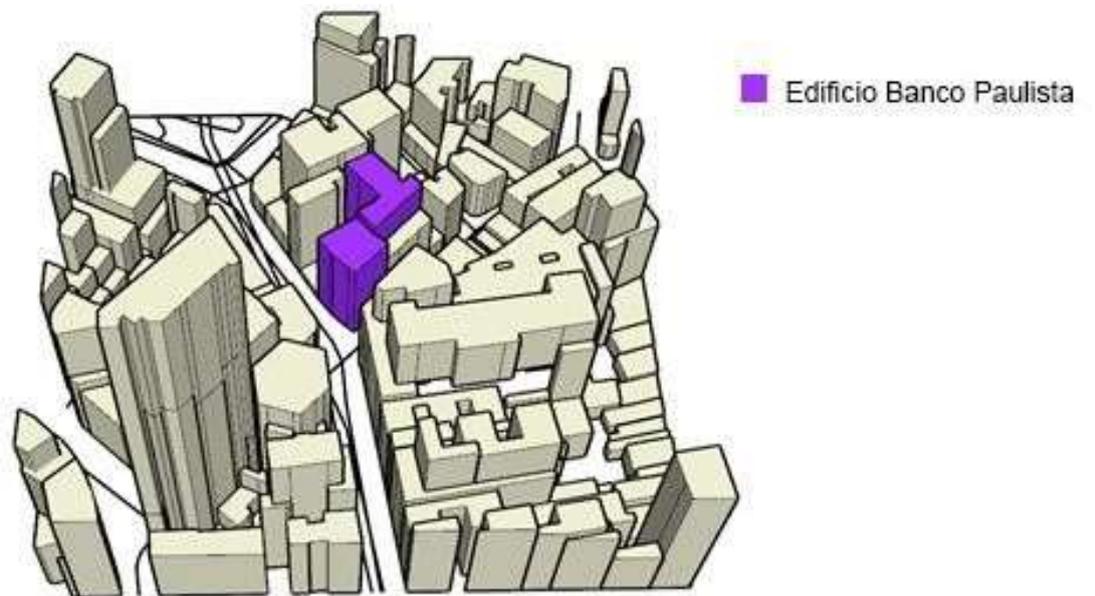
Levantamento SketchUp

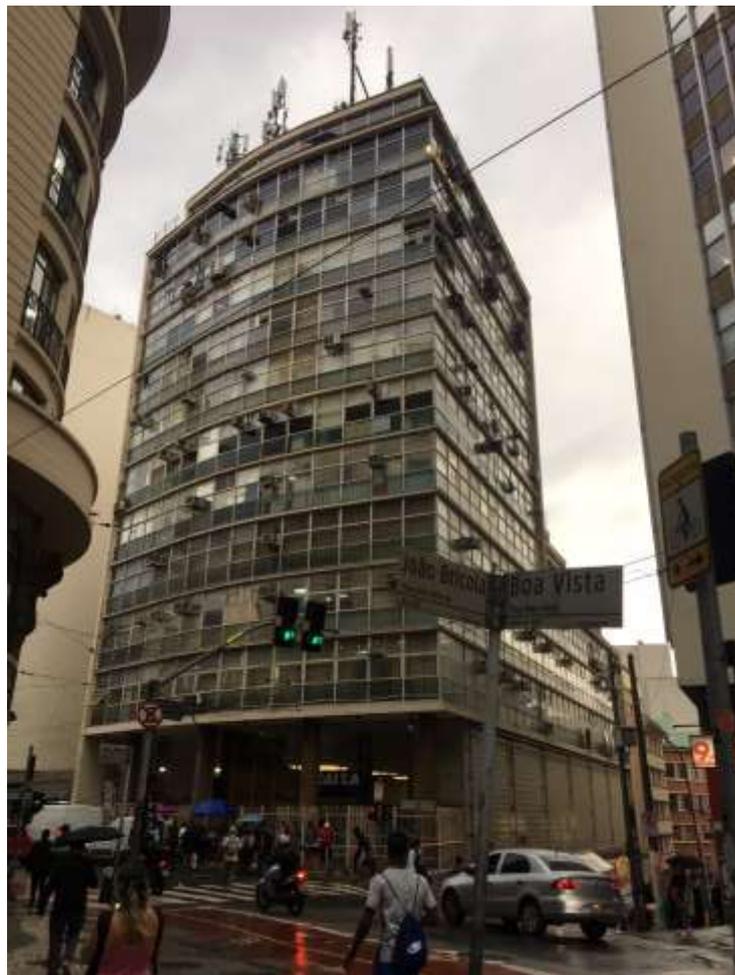
1Imagem do autor, Edifício Banco Paulista vista da esquina

O edifício possui fechamentos externos em esquadrias de ferro e vidro, em blocos de vidro em parte do térreo e lojas e remates de pastilhas de porcelana. Contém em suas formas princípios corbusierianos que fundam boa parte de nossa arquitetura moderna: planta livre para os escritórios, estrutura independente em concreto armado, fachada livre e corrida, janela em fita. No subsolo do edifício, descendo a Ladeira Porto Geral, tem-se uma loja de adereços e fantasias.

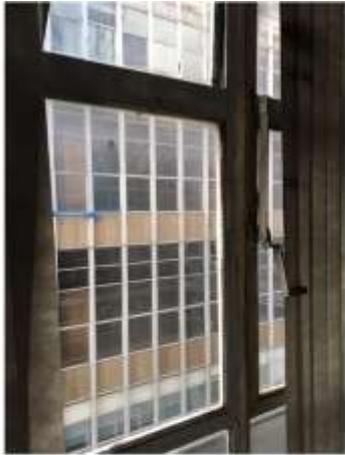
Foto Autoral: Castilho original

Já no edifício, no hall de entrada alguns materiais ainda são originais como o mármore italiano, mas em outras partes já foram substituídos por outro tipo de material. Alguns conjuntos continuam com suas esquadrias originais de ferro, porém a grande maioria já foi modificada por esquadrias de alumínio. A planta livre com estrutura recuada faz com que a esquadria feche todo o perímetro dos andares, proporcionando uma vista de todo entorno do edifício. A janela é denominada de máximo ar, abrindo por completo de forma que entre vento por cima e por baixo do vidro quando aberta. O piso original dos pavimentos era de madeira, mas a maioria foi acarpetado ou como o pé direito dos andares são altos, o piso foi elevado e foram colocadas placas de outro tipo de material por cima.

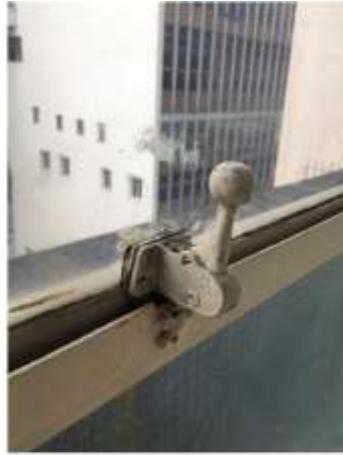
Puxador Original

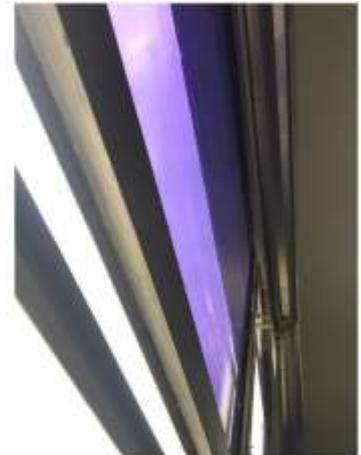
Foto Autoral: Forro

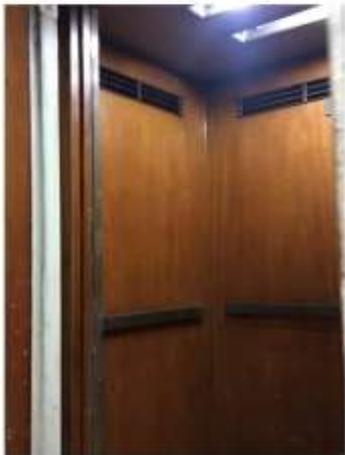
Foto Autoral: Interior Elevador Original

A parte interior do banco ainda apresenta grande parte dos materiais de revestimentos preservados como tipo “vidrotil” nos pilares, o mármore no piso e nas paredes e o interior do elevador de madeira. Não se foi possível explorar esta outra parte devidamente por conta da segurança apresentada pelo local.

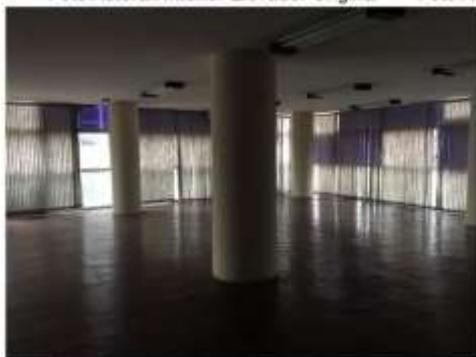
Foto Autoral: Interior de um pavimento

A divisão interna dos pavimentos é completamente variada, todos são destinados a serviços (como loja de costura e escritórios de advocacia), sendo o apartamento do zelador

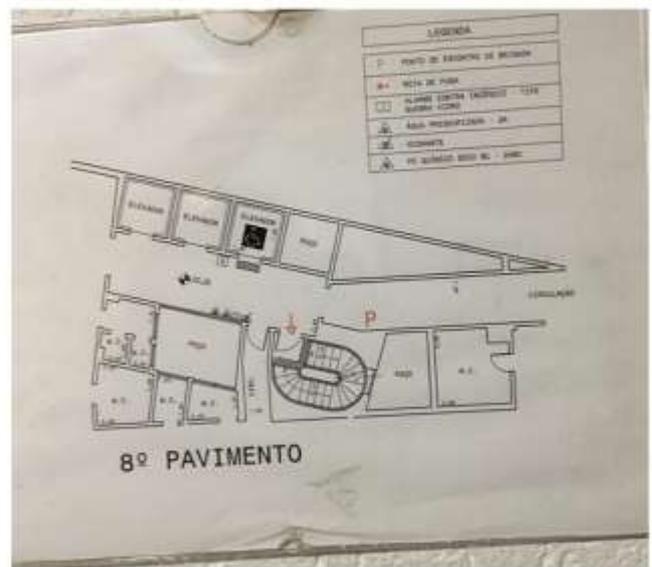
Foto Autoral: layout do oitavo pavimento atualmente

a única destinado a função de residencial. O edifício apresenta quatro elevadores, três deles ativos e um desativado já que os outros três já são suficientes para o fluxo de pessoas e cargas que o prédio demanda. As disposições dos elevadores e caixas de escada, como sanitários respondem a uma mesma lógica (ou estratégia): estão postados contra as empenas e divisas laterais dos lotes lindeiros, deixando livres as fachadas voltadas para as ruas. No oitavo pavimento temos a ligação entre as duas partes dos edifícios, ou seja, nos pavimentos de cima só se tem acesso a torre maior.
