## ANÁLISE DE MOVIMENTOS GRAVITACIONAIS DE MASSA EM FRANCISCO MORATO - SP

Alexandre de Tarso Silva Bedin (IC) e Alberto Alonso Lazaro (Orientador)

Apoio: PIBIC Mackenzie

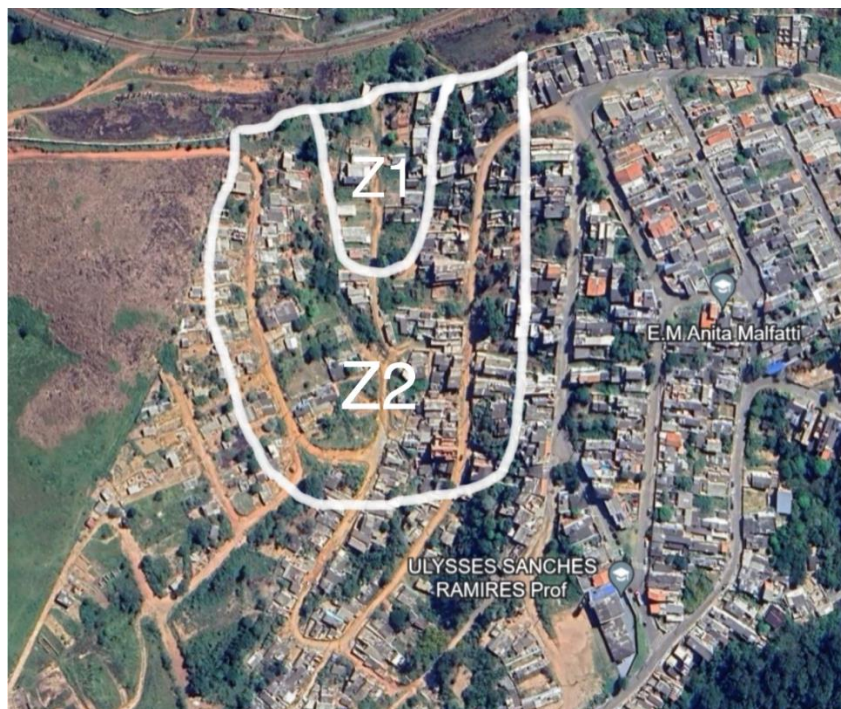
Figura 7 – Setorização de riscos no Bairro do Rosário em Francisco Morato.

Para o desenvolvimento do projeto, a área de mapeamento foi setorizada de acordo com o risco geológico mais preponderante em cada área. Sendo assim, a área em questão foi dividida em duas zonas, como na Figura 7:

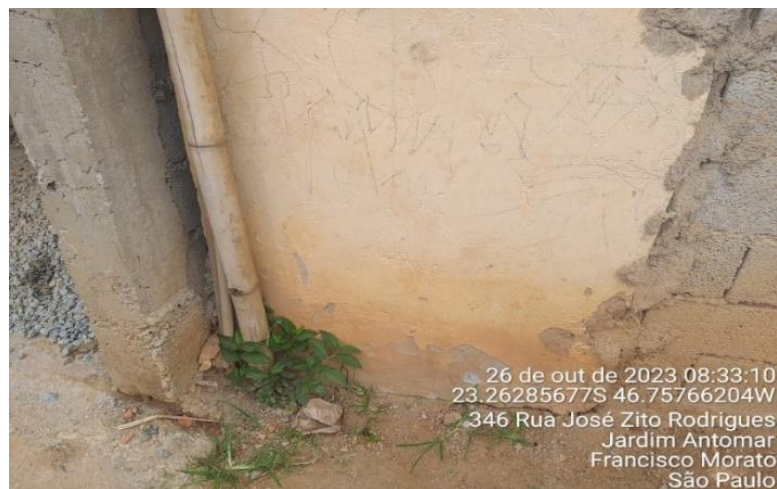
A Zona 1 (Z1) foi considerada risco de inundação em função de relatos de moradores locais e colaboradores da Defesa Civil de Francisco Morato. Além disso, foi observado indícios de alagamentos anteriores em algumas moradias irregulares, como na Figura 8.

Figura 8 - Marcas de inundação em moradia no Bairro do Rosário.

Ademais, após análise no relatório, a Zona 1 foi classificada como risco 3 para inundações (R3), baseado principalmente nos processos erosivos observados em campo, bem como pelo seu histórico de enchentes atestado pelos moradores locais e Defesa Civil.

Recomendações para mitigação dos riscos de enchentes e inundações (REGEA,2020):

- Implementação, ao longo de ambas as margens dos corpos d'água, de faixas não edificadas com largura nunca inferior a 30 metros;
- Estabelecimento de um eficiente sistema de drenagem para lidar com águas pluviais;

- Salvaguarda dos pontos de descarga concentrada das águas pluviais, por meio de revestimento;
- Adoção de sistemas de coleta e afastamento adequados para esgoto;
- Implementação de sistemas eficazes para o tratamento do esgoto coletado;
- Estabelecimento de sistemas seguros para abastecimento de água;
- Execução periódica da coleta de resíduos sólidos domésticos;
- Remoção imediata de resíduos sólidos dispostos de maneira irregular;
- Abstenção da realização de serviços de manutenção em vias não pavimentadas por meio de terraplenagem sistemática, pois tal método implica na remoção do solo superficial mais resistente à erosão.
