## **SAÍDAS DE EMERGÊNCIA INCLUSIVAS: A IMPORTÂNCIA DO PROJETO DE ARQUITETURA NA PRODUÇÃO DE ROTAS DE FUGA INDEPENDENTES PARA PESSOAS COM DIFICULDADES DE MOVIMENTAÇÃO E/OU LOCOMOÇÃO EM EDIFÍCIOS PREEXISTENTES.**

Nicolle Freire de Carvalho (IT) e Guilherme Antônio Michelin (Orientador)

**Apoio:** PIBITI Mackenzie

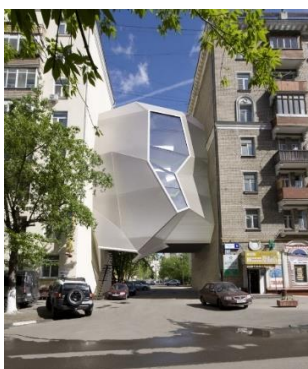
Figura 2 – Exemplo de Arquitetura Parasita – Za bor Architects

Com isso, é possível pensar na possibilidade de criar um módulo parasita que contenha essas rotas de fuga independentes e que se acoplem no edifício construído e na sua estrutura. Essa infraestrutura terá que atingir todos os pavimentos, desde a cobertura até o térreo para assim garantir uma saída de emergência independente em edifícios construídos para todas as pessoas com dificuldades de movimentação. Além de garantir uma adaptabilidade e segurança, há também um interesse em gerar uma plasticidade tanto para a construção como também para o contexto urbano em que ela está implementada.

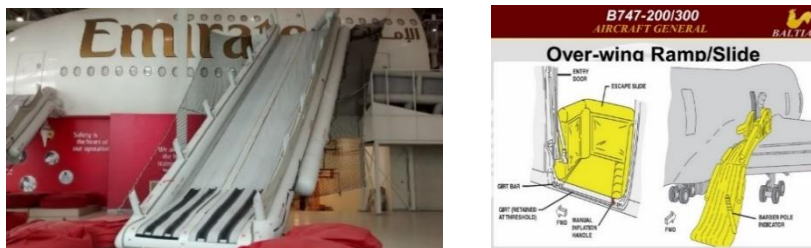
Figura 3. Escorregador de emergência e Esquema Escorregador de emergência

escorregadores de emergência, que são projetados para ter uma evacuação dos passageiros em situações emergenciais, conforme figura 3.

Com isso, pode-se projetar uma solução em que acoplados a aberturas de uma construção, é possível que deficientes consigam evacuar independentemente por um escorregador de emergência, e usando de referência os utilizados em aviões, um sistema que consiga inflar e desinflar quando necessário ser utilizado. Há uma conexão também com a arquitetura parasita, ou seja, um recurso para edificações já construídos e que não seja possível fazer mudanças internas para receber medidas de acessibilidade, visando pensar na parte externa.

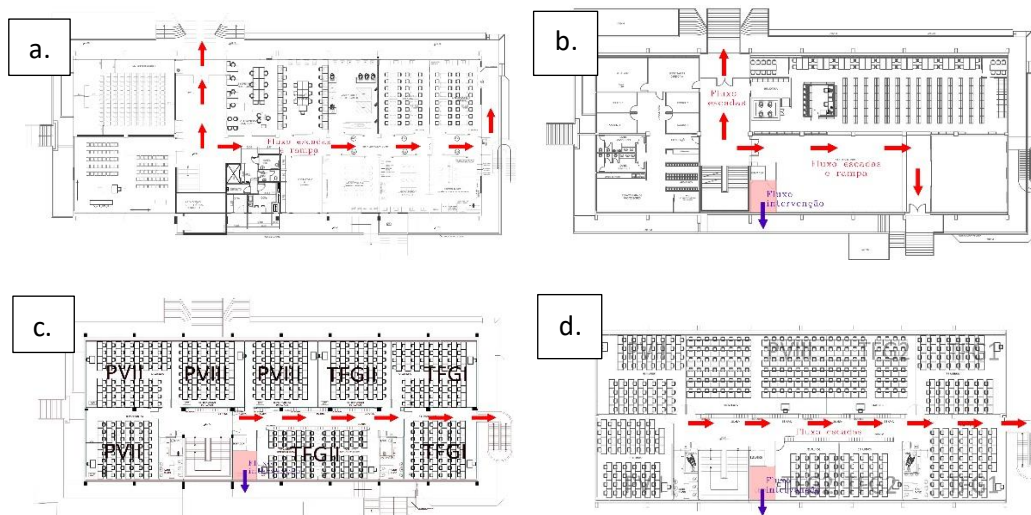
Figura 4. a. Plantas do Subsolo, b. térreo, c. primeiro pavimento e d. Planta segundo pavimento, com indicação de saídas de emergência

Ao observar as plantas do térreo e do subsolo, na figura 4a e 4b, há duas saídas com escadas e uma saída de acesso direto a cadeirantes, sendo uma rampa no térreo e uma porta direta para área externa no subsolo. Essas saídas, apesar de poderem funcionar de forma autônomas, necessitariam de alguns ajustes simples, visto que suas passagens são estreitas para uma cadeira de rodas e uma pessoa passarem ao mesmo tempo, em momentos de pânico, por exemplo.

O espaço indicado pelo retângulo vermelho nas plantas, repete-se em todos os pavimentos e poderia servir para criação de um terceiro fluxo, criado especialmente para a saída de emergência independente, assim dividindo os percursos de acordo com seu uso e facilitando a retirada de todos do prédio em segurança. Além disso, não há a necessidade de rearranjar salas, apenas dando um novo uso para o local existente.

A escolha deste espaço é justamente pela sua posição que se encontra na planta do edifício, por estar centralizada, a distância que uma pessoa necessita percorrer até o local, é confortável, independentemente de onde ela esteja, além de não concorrer com os fluxos naturais de rota de fuga. E por último, esse local também se encontra na fachada do edifício e com isso consegue-se realizar uma intervenção utilizando os conceitos de arquitetura parasita para a realização das saídas de emergência independentes.

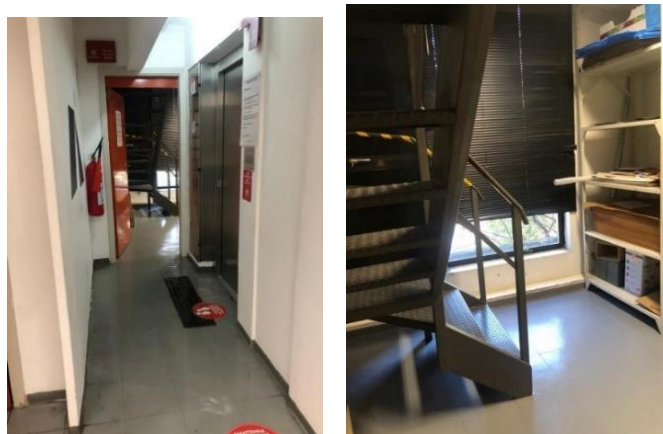
Figura 5. Corredor de acesso e Espaço de intervenção (com escada para o acesso ao escritório modelo de arquitetura)

Esta escada precisaria ser realocada para uma cadeira de rodas passar por esse espaço em segurança em situações emergenciais. Outro ponto importante a ser ressaltado, é que a fachada do edifício onde a arquitetura parasita se localizará, sofrerá mudanças como por exemplo, as janelas e muretas que se localizam logo abaixo terão que ser retiradas para criar as saídas.

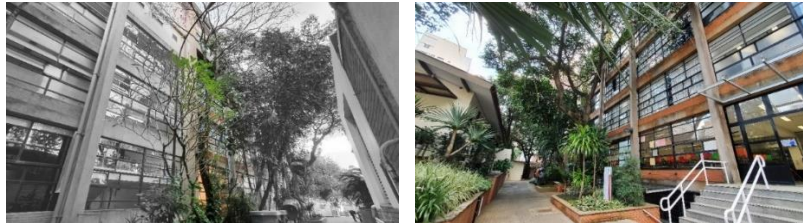
Figura 7. Fachada Prédio 9 Faculdade de arquitetura e Urbanismo Mackenzie, com Destaque para a área de intervenção

Por fim, ao observar a implantação do edifício em relação ao seu entorno e o projeto no Revit, nota-se que o lugar escolhido para a arquitetura parasita não interfere no fluxo de pessoas e nem de transportes de carga e descarga.

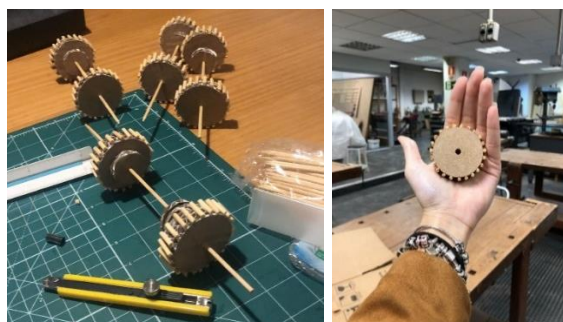
Figura 8. Correia dentada de papelão e palitos de churrasco e Correia dentada de madeira

Com base no croqui da solução comentada anteriormente, começa-se a criar o protótipo para verificar a viabilidade da solução. Inicia-se criando as engrenagens e correias de papelão e palitos de churrasco, como um croqui da maquete. Porém, o passo da engrenagem - a medida entre um dente até o vão da engrenagem – não correspondia com o da correia, fazendo com que a maquete não conseguisse ser operacional.

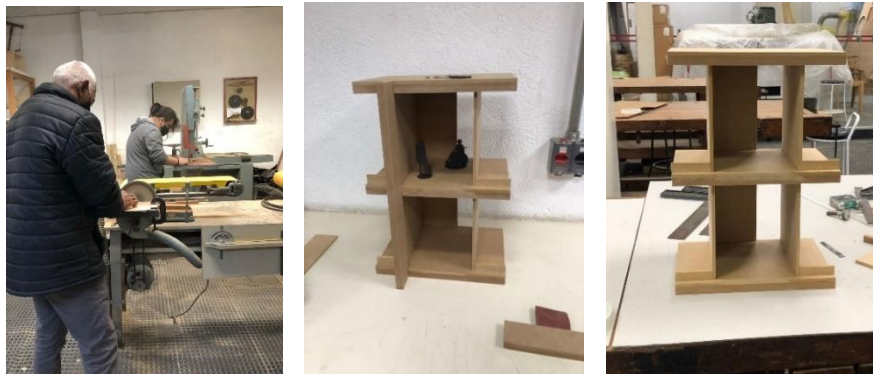
Figura 9. Laboratoristas Paulo Felisberto e Julio Sueda      Figura 19 e 20. Maquete recorte Prédio 9

Decide-se então utilizar a maquetaria e marcenaria, com ajuda dos laboratoristas da Faculdade de Arquitetura e Urbanismo Mackenzie Paulo Felisberto e Julio Sueda para a realização das roldanas em madeira, para tentar obter um resultado funcional. Na maquetaria e marcenaria, foi feito também a maquete de madeira na escala 1:20, como citado anteriormente, do recorte onde se encontra as salas que serão utilizadas para criar o anteparo para a saída de emergência no Prédio 9, o Edifício Cristiano Stockler das Neves.
