## **AS POLÍTICAS PÚBLICAS E SUA INTERFACE COM A MOBILIDADE DOS PEDESTRES NOS PASSEIOS PÚBLICOS. ESTUDO DE CASO - REVITALIZAÇÃO DAS CALÇADAS DA AVENIDA SÃO MIGUEL (ERMELINO MATARAZZO)**

Felipe Santos (IC) Marcelo de Mendonça Bernardini (Orientador)

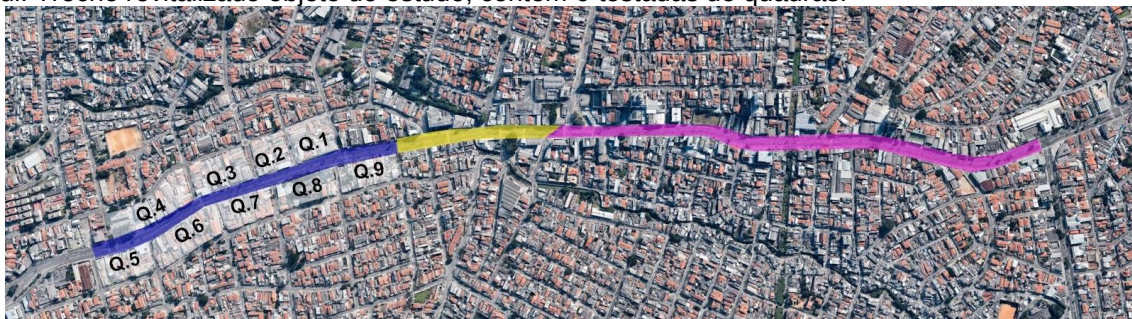
Figura 2. Trecho da Av. São Miguel. Rosa: trecho pavimentado não objeto do estudo.  
 Amarelo: Centro comercial de Ermelino, pavimentação antiga, não recebeu as obras de revitalização.  
 Azul: Trecho revitalizado objeto do estudo, contém 9 testadas de quadras.

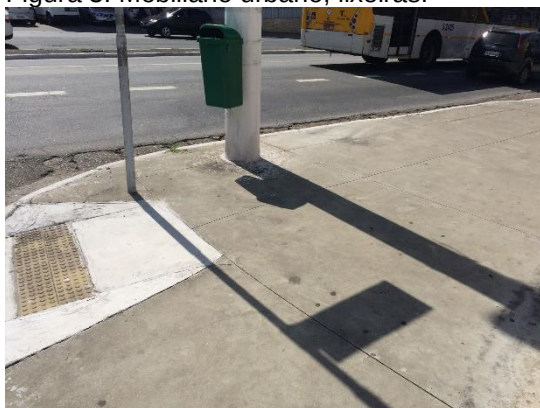
| Elementos do passeio público | | Quantidade p/ testada | | | | | | | | | Total | Vide figuras |
|---|---|---|---|---|---|---|---|---|---|---|---|---|
| Faixa de serviço | Lixeira | 1 | - | 2 | - | 3 | 4 | 2 | 1 | 2 | 15 | 3 |

Figura 3. Mobiliário urbano, lixeiras:

. O único mobiliário urbano que a faixa de serviço recebeu, foram as lixeiras, 15 no total, outros elementos como bancos, arborização e drenagem urbana não foram estudados pela Prefeitura, a faixa de serviço foi pavimentada em vantagem a um espaço de circulação maior. A largura da calçada estudada, reduz a diversidade que um passeio público pode oferecer numa via comercial, como áreas de lazer e repouso, um dos objetivos levantados por Jacobs (2000) e Gehl (2013).

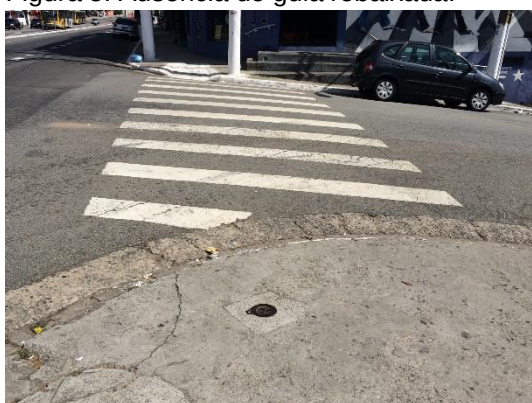
| Elementos do passeio público | | Quantidade p/ testada | | | | | | | | | Total | Vide figuras |
|---|---|---|---|---|---|---|---|---|---|---|---|---|
| | Travessia de pedestre sem guia rebaixada | - | 1 | 2 | - | 1 | - | 1 | - | - | 5 | 5 |

Figura 5. Ausência de guia rebaixada:

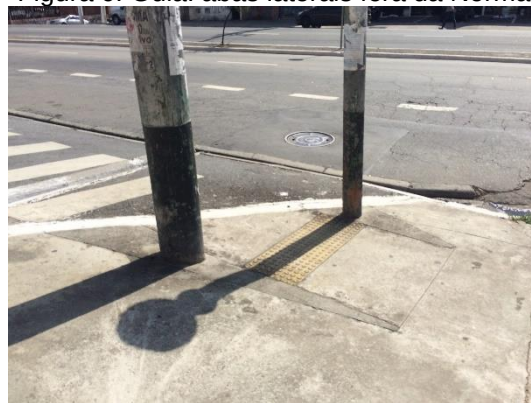
| Elementos do passeio público | | Quantidade p/ testada | | | | | | | | | Total | Vide figuras |
|---|---|---|---|---|---|---|---|---|---|---|---|---|
| | Guias rebaixadas com abas laterais<br>inconformidade com o Decreto | 1 | - | - | 1 | - | - | - | 1 | 2 | 5 | 6 |

Figura 6. Guia: abas laterais fora da Norma:

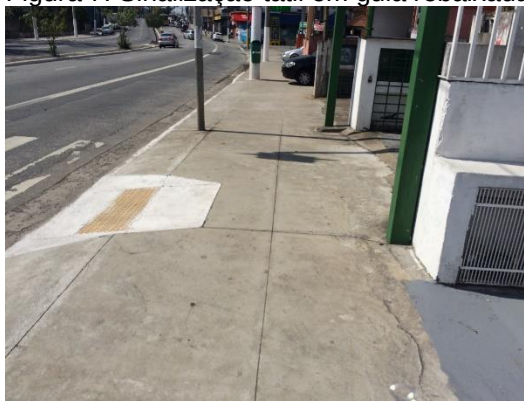
| Elementos do passeio público | | Quantidade p/ testada | | | | | | | | | Total | Vide figuras |
|---|---|---|---|---|---|---|---|---|---|---|---|---|
| | Travessia de pedestre com guia rebaixada<br>sinalizada (piso tátil de alerta) | 2 | 1 | 1 | 3 | 3 | 2 | 2 | 2 | 2 | 18 | 7 |

Figura 7. Sinalização tátil em guia rebaixada:

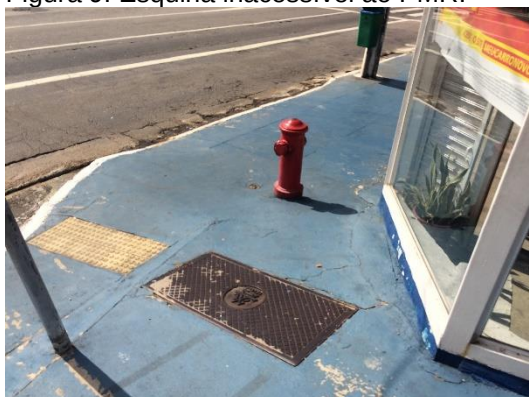
| Elementos do passeio público | | Quantidade p/ testada | | | | | | | | | Total | Vide figuras |
|---|---|---|---|---|---|---|---|---|---|---|---|---|
| | Esquina inacessível ao PMR | 2 | 1 | 2 | 1 | - | 1 | - | 1 | 2 | 10 | 9 |

Figura 9. Esquina inacessível ao PMR:

As guias rebaixadas para acesso as faixas de travessia nas esquinas, devido a largura das calçadas das ruas transversais, não encontraram desenho totalmente adequado ao Decreto 45.904/05. Das 18 guias analisadas, 5 estão em inconformidade com o Decreto e a NBR e todas receberam sinalização tátil de alerta no piso. A largura de algumas calçadas de ruas transversais implica na locomoção do PMR pelo bairro, das 18 esquinas estudadas 10 são inacessíveis enquanto 8 são acessíveis.

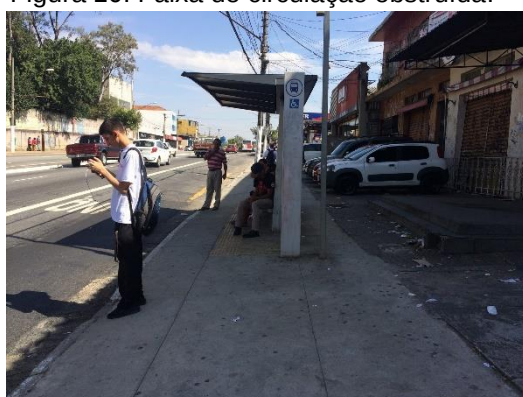
| Elementos do passeio público | | Quantidade p/ testada | | | | | | | | | Total | Vide figuras |
|---|---|---|---|---|---|---|---|---|---|---|---|---|
| | Faixa de circulação obstruída | 1 | - | - | - | - | 1 | 1 | - | 1 | 4 | 10 |

Figura 10. Faixa de circulação obstruída:

Em alguns trechos da faixa de circulação, houve obstrução da passagem por alguns elementos tais como pontos de ônibus, árvores e postes de iluminação pública. Algumas guias rebaixadas destinadas a travessia de pedestres transversal à Av. São Miguel, também obstruíram a faixa de circulação que tem 1,20m de largura, devido a largura do passeio, porém, em todos esses casos a passagem mínima de 80 centímetros se manteve.

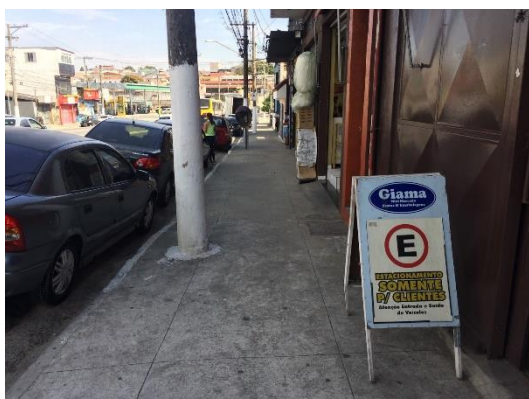
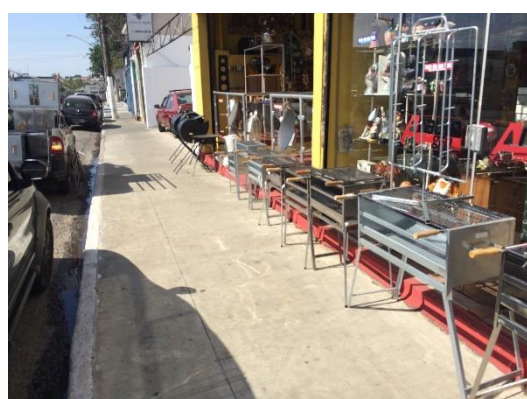
| Elementos do passeio público | | Quantidade p/ testada | | | | | | | | | Total | Vide figuras |
|---|---|---|---|---|---|---|---|---|---|---|---|---|
| Faixa de acesso | Mobiliário Urbano Temporário | - | - | - | 2 | - | - | 1 | - | - | 3 | 11 e 12 |

Figura 11. Mobiliário temporário no acesso:

Figura 12. Mobiliário temporário no acesso:

A delimitação da faixa de acesso, quando permitida pela largura da calçada, cumpre mais o papel de acesso à edificação do que de mobiliário urbano temporário, segundo

levantamento, Tabela 1, apenas 3 estabelecimentos destinaram a faixa de acesso para mobiliários temporários, enquanto 12 destinaram para rampas. Os estabelecimentos comerciais da região seguiram a delimitação entre a faixa de circulação e de acesso, limitando os degraus e rampas nesta última, porém, por ser estreita, implicou em rampas com inclinações em desacordo a NBR 9050.

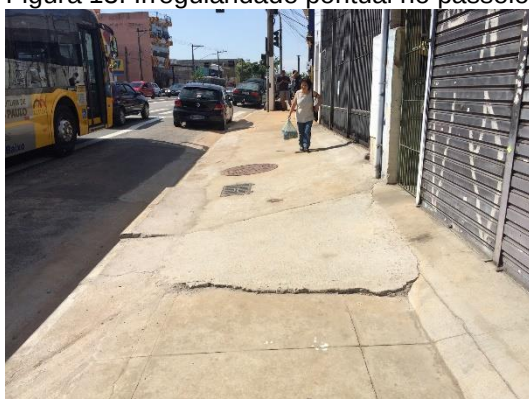
| Elementos do passeio público | | Quantidade p/ testada | | | | | | | | | Total | Vide figuras |
|---|---|---|---|---|---|---|---|---|---|---|---|---|
| | Irregularidades/ rachaduras e desníveis | - | 2 | 1 | - | 2 | 1 | 2 | - | - | 8 | 13 |

Figura 13. Irregularidade pontual no passeio:

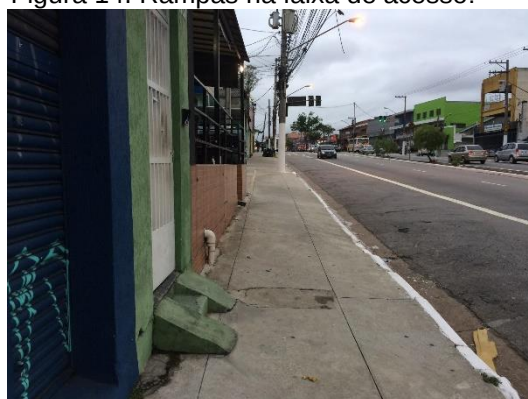
| Elementos do passeio público | | Quantidade p/ testada | | | | | | | | | Total | Vide figuras |
|---|---|---|---|---|---|---|---|---|---|---|---|---|
| | Rampas de acesso a estabelecimentos | 3 | 2 | 1 | 1 | - | 2 | 1 | - | 2 | 12 | 14 |

Figura 14. Rampas na faixa de acesso:

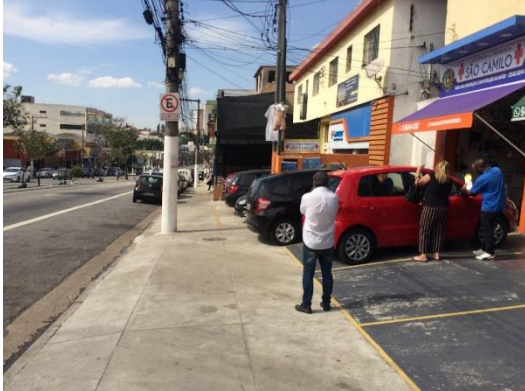
| Elementos do passeio público | | Quantidade p/ testada | | | | | | | | | Total | Vide figuras |
|---|---|---|---|---|---|---|---|---|---|---|---|---|
| Edificações | Recuo Frontal | 7 | 2 | 8 | 3 | 7 | 4 | 3 | 2 | 5 | 41 | 15 |

Figura 15. Edificações com recuo frontal:

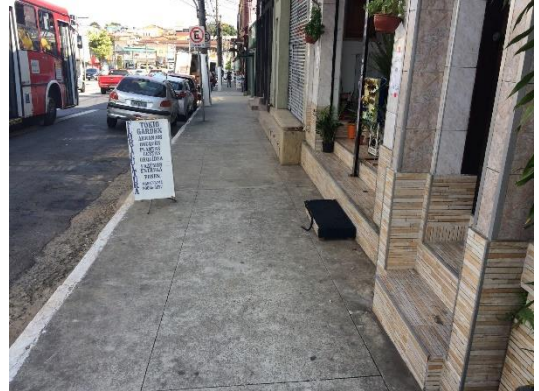
Figura 16. Pavimentação uniforme e regular:
