## PROJETOS DE INTERVENÇÃO EM EDIFICAÇÕES EM RUÍNAS

Alice Guedes Ferreira (IC) e Silvia Ferreira dos Santos Wolff (Orientador)

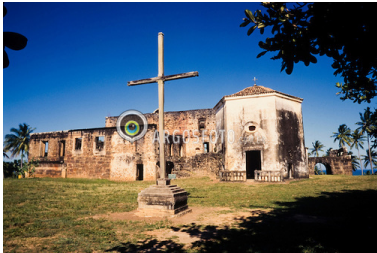
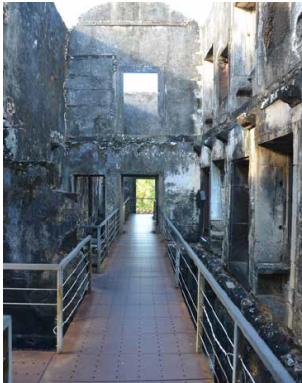
| Intervenções que apenas conservam, consolidam ou estabilizam as ruínas em conjunto com pequenas inserções contemporâneas | | |
|---|---|---|
| <p><b>CASA DA TORRE</b></p> <p>Fonte: Rodrigo Baeta, 2014</p> <p><b>Autor da edificação/sítio:</b><br/>Garcia D'Ávila</p> <p><b>Data da construção:</b><br/>Início de 1551</p> <p><b>Local:</b><br/>Litoral Norte da Bahia</p> <p><b>Tipo de edificação/sítio:</b><br/>Primeira edificação fortificada e única construção das américas com características medievais</p> <p><b>Função original:</b><br/>Uma espécie de mansão</p> | <p>Fonte: Marcos Issa/Argosfoto, 1996</p> <p>Grave processo de degradação</p> | <p>Fonte: Rodrigo Baeta, 2014</p> <p><b>Autor do projeto de intervenção:</b><br/>Ubirajara Avelino de Mello</p> <p><b>Data da intervenção:</b><br/>1996-2000</p> <p><b>Programa pós intervenção:</b></p> |

| senhorial | | <p>Centro Cultural e Museu Histórico</p> <p><b>Intervenção:</b></p> <p>Foram feitos trabalhos de consolidação das ruínas e passarelas metálicas que não tocam as paredes - um pequeno percurso de visita no primeiro pavimento possibilitando diferentes pontos de visualização do conjunto.</p> |

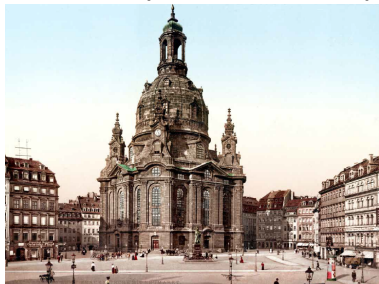
### IGREJA DE NOSSA SENHORA (FRAUENKIRCHE)

Construída entre os anos de 1726 e 1743

Igreja barroca

Reconstruída, reproduzindo exatamente as feições da igreja barroca, preservando um vestígio de parede original de um dos chanfros do edifício

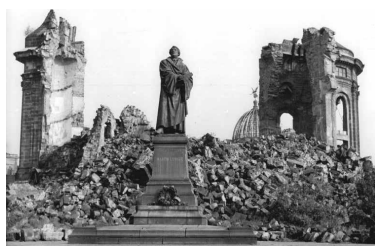
Fonte: Giso Löwe, 1958

Destruída durante bombardeio na 2ª Guerra Mundial, poucos vestígios sobreviveram

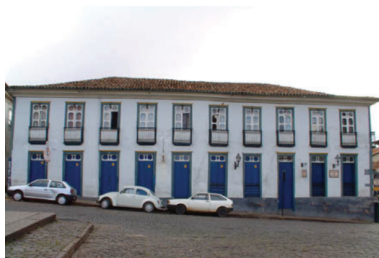
### HOTEL PILÃO DE OURO PRETO

Estima-se que seja uma edificação do século XVIII, reestruturada no século XIX

Antigo casarão de arquitetura colonial

Reconstruída, reproduzindo exatamente os ritmos e soluções da fachada original do antigo casarão, mantendo os mínimos vestígios originais, e internamente buscou-se unir os fragmentos arruinados com uma espacialidade contemporânea, fluida e aberta

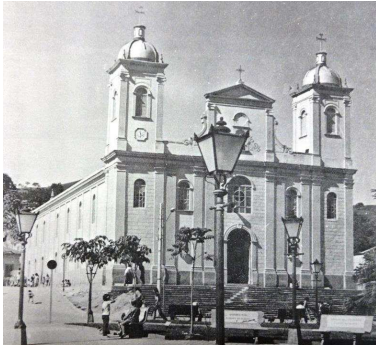
# **PARÓQUIA SÃO LUÍS DE TOLOSA**

Século XIX

Igreja de inspiração Jesuítica a que remonta a arquitetura maneirista italiana do século XVI

A intervenção manteve todas as características originais da igreja antiga, porém com adaptações modernas para trazer comodidade, conforto e sistema de segurança. Alguns fragmentos da estrutura original em taipa foram destruídos pela enchente foram mantidas como memória de uma estrutura de quase 200 anos. Comparecem visíveis paralelamente às paredes revestidas feitas com técnica contemporânea.

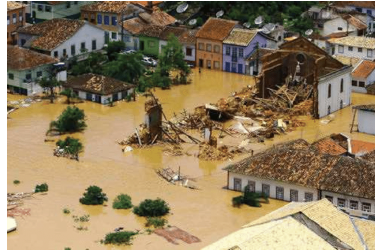
Fonte: Bocchini, 2012

A Igreja Matriz sofreu com uma grande enchente que atingiu a cidade em 2010.

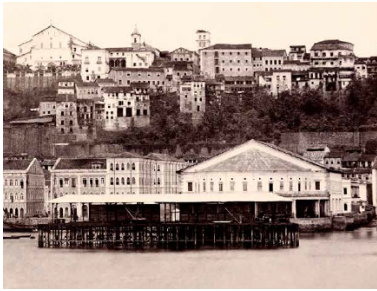
## MERCADO MODELO

Construído a partir de 1849

Prédio Neoclássico

Foi recuperada a caixa mural, reconstruída a parede de meio cilindro, refeito o telhado e na parte interior a estrutura de madeira foi substituída por novos - concreto, aço - e novos elementos acrescentados - escadas e passarelas. Alguns elementos da estrutura preexistente, danificados pelo fogo, foram deixados aparentes como marco do incêndio.

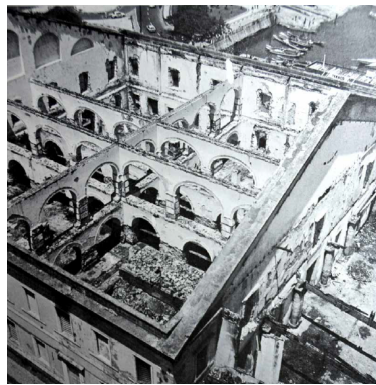
Fonte: Paulo Ormindo de Azevedo (1985, p. 74)

Um incêndio em 1984, deixou o mercado sem cobertura, piso superior e paredes e cobertura cônica da meia rotunda

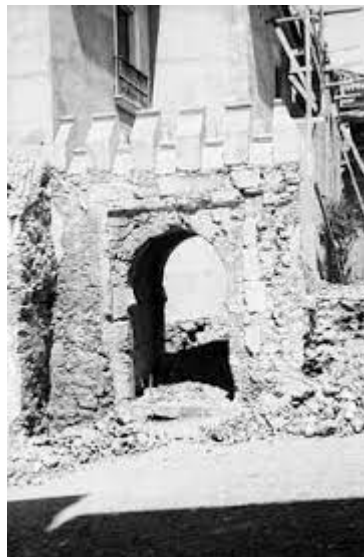
Paço Episcopal maneirista e Criptopórtico Romano

Criptopórtico para suporte do fórum e

O Museu Nacional Machado de Castro é uma intervenção que une espaços do antigo paço episcopal, o Criptopórtico e um novo edifício, articulando mais de 2 mil anos de história e provocando a reflexão sobre a

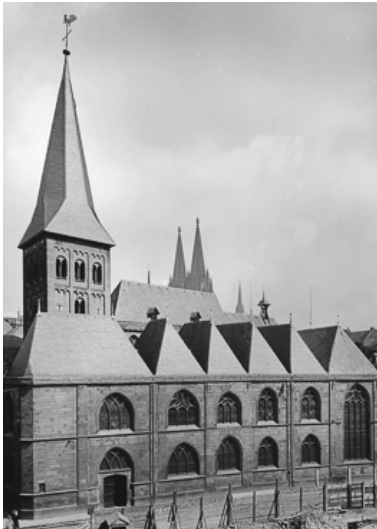
Igreja do gótico tardio

Igreja Românica de Santa Kolumba

Na intervenção, nenhum elemento preexistente foi demolido e nada foi reconstruído. Costurando fragmentos de outros tempos, foram usados tijolos cinzas que se destacam dos fragmentos existentes. Num jogo de espaços abertos e fechados, de luz e sombra e de texturas de materiais construtivos, foram criados espaços expositivos.

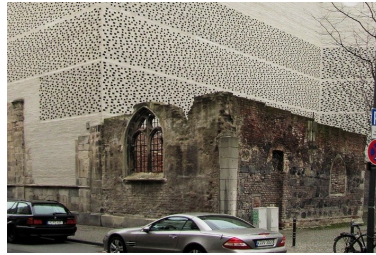
Fonte: Luiz Antonio Lopes de Souza

Destruída durante a Segunda Guerra Mundial
