## **CAMINHABILIDADE URBANA E OS ELEMENTOS DE INTERVENÇÃO PARA CONVIDAR O PEDESTRE: A RUA HARRY DANNENBERG EM ITAQUERA, SÃO PAULO.**

Lhierry Oliveira dos Santos (IC) e Paula Raquel R. Jorge (Orientador)

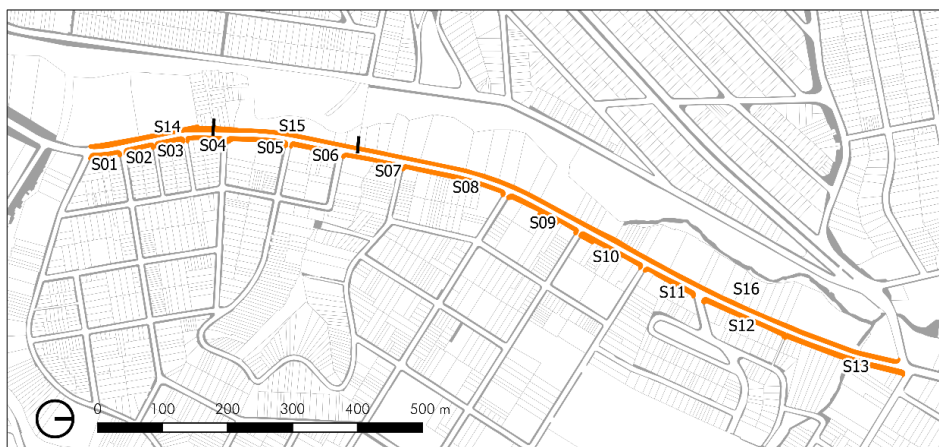
Figura 3 - Identificação de segmentos de calçada para aplicação do iCam 2.0

Para iniciar o levantamento foi necessário a identificação dos segmentos de calçadas, e isso se deu por meio de dados fornecidos pelo Portal GeoSampa (2021). Dessa maneira, foram obtidos 16 segmentos de calçadas que fazem parte da rua Harry Dannenberg, conforme **Figura 3**. Em seguida foi realizado o levantamento dos indicadores que poderiam ser obtidos de forma remota, com auxílio de ferramentas como Geosampa e Google Earth (em função das restrições decorrentes da pandemia de Covid-19). Os indicadores utilizados de maneira totalmente remota foram: Dimensão das Quadras, Distância a pé ao transporte, Tipologia da rua; e Sombra e abrigo. Alguns indicadores foram realizados inicialmente de maneira remota, mas foi necessária uma checagem em campo dos dados levantados, sendo eles: Fachadas fisicamente permeáveis, Fachadas visualmente permeáveis, Uso público diurno e noturno, Usos mistos, e iluminação. Os demais indicadores – Pavimentação, Largura, Fluxo de pedestres diurno e noturno, Poluição Sonora e Coleta de lixo e limpeza – foram realizados totalmente em campo durante os dias 23 e 27 de julho de 2021.

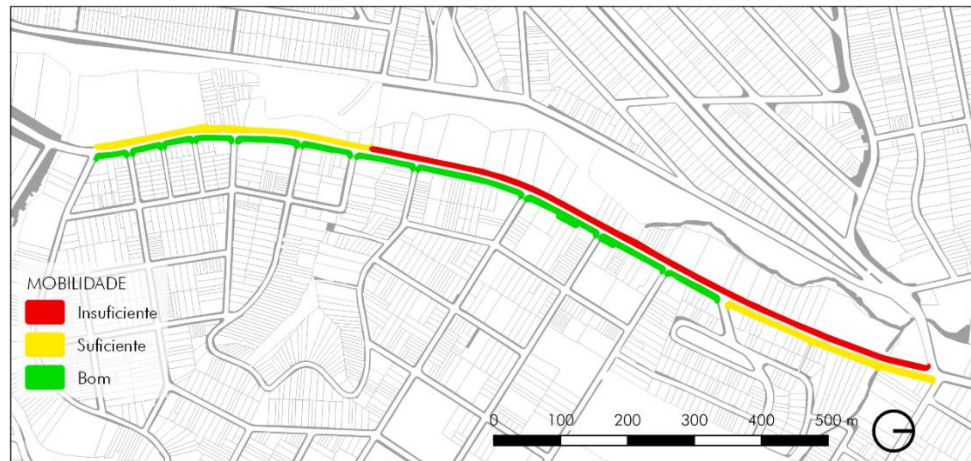
Figura 5 - Resultado iCam para categoria Mobilidade

Para o indicador distância a pé foram consideradas apenas as distâncias até os pontos de ônibus presentes nos segmentos 06, 10, 13, 14, 15, e 16 da rua. Em relação à dimensão da quadra os trechos 01 ao 11 receberam pontuação 2,00 (bom) no entanto os demais receberam notas entre 0,00 e 1,00. O segmento mais crítico foi o 16, com dimensão de 962,5m.

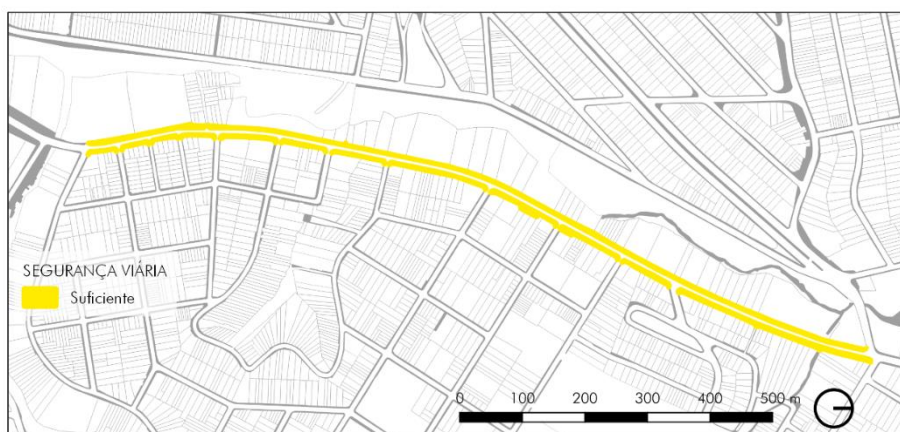
Figura 8 - Resultado iCam para categoria Segurança Viária

O indicador mais crítico tem sua nota justificada pela falta de faixas de pedestres nas áreas de travessias da rua, um dos motivos que influenciam para essa situação é a ausência da repintura de faixas de pedestres após o recapeamento feito na rua no final do ano de 2020, essa condição potencializa os riscos de acidentes com pedestres na rua.
