## **VERIFICAÇÃO DE FEIÇÕES INDICATIVAS DE ESCORREGAMENTO UTILIZANDO DRONES**

Universidade Presbiteriana Mackenzie

## **RESUMO**

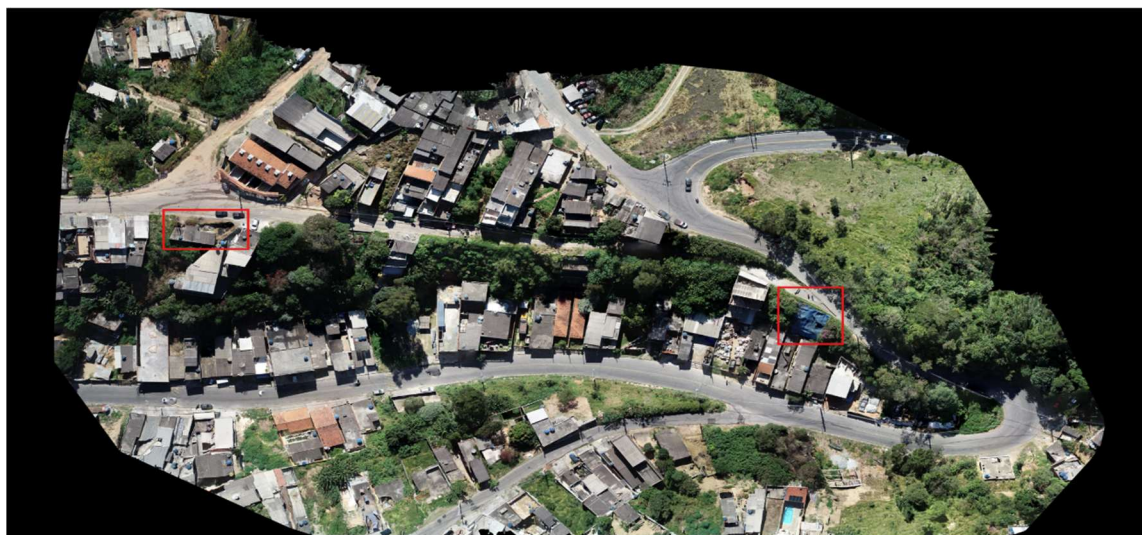
Figura 1: Ortofoto da Área de Estudo em Vassouras.

O processamento das imagens aéreas obtidas com o VANT resultou na geração de uma ortofoto de alta resolução de toda a área de estudo, conforme apresentado na Figura 1. Este produto cartográfico serve como base para análise, oferecendo uma visão sinóptica e detalhada da morfologia do terreno, do padrão de ocupação urbana e do uso do solo.

Na ortofoto, é possível observar a complexa interface entre as áreas urbanizadas e as encostas com vegetação. Foram destacadas duas áreas de interesse principal para a análise de risco, indicadas pelos retângulos vermelhos. Estes locais, que apresentam indícios de instabilidade e intervenções emergenciais, foram investigados em maior detalhe, como será apresentado nas seções subsequentes, a fim de validar a eficácia da metodologia de VANT's na identificação de feições precursoras de escorregamentos.

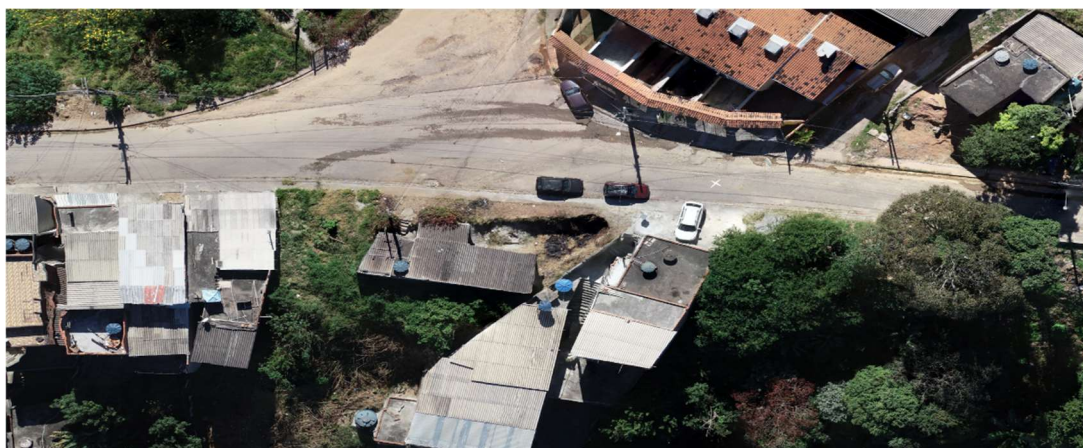
Figura 2: Aproximação 1 – Vassouras

A Figura 2 apresenta uma visão aproximada do primeiro ponto de interesse destacado na ortofoto geral. A imagem, com seu alto nível de detalhe, permite uma análise aprofundada das condições de ocupação e dos indicativos de instabilidade na crista do talude. A principal característica observada é a presença de moradias com construção precária, localizadas imediatamente adjacentes à borda de uma encosta íngreme e densamente vegetada.

A análise da imagem revela as seguintes feições indicativas de risco:

- Solo Exposto e Sinais de Erosão: Imediatamente atrás das construções, é possível identificar diversas áreas de solo exposto, sem proteção vegetal. Uma mancha escura de solo mobilizado

(Figura 1, centro) sugere o início de processos erosivos ou um pequeno escorregamento superficial recente, indicando que a encosta está ativa e em desequilíbrio.

- Ausência de drenagem adequada: A imagem evidencia a falta de sistemas de drenagem superficial para coletar e conduzir a água proveniente da rua e dos telhados das moradias. Essa ausência implica que a água escoar livremente sobre o terreno, infiltrando-se diretamente na crista do talude, o que aumenta a pressão da água nos poros do solo e reduz a sua resistência, sendo um dos principais fatores deflagradores de deslizamentos. (TOMINAGA; SANTORO; AMARAL, 2009).

Essas feições com clareza graças à resolução da imagem obtida pelo VANT, caracterizam um cenário de risco geológico elevado, onde fatores de perigo (encosta íngreme, solo erodido, saturação por água) se combinam com a vulnerabilidade social (moradias precárias).

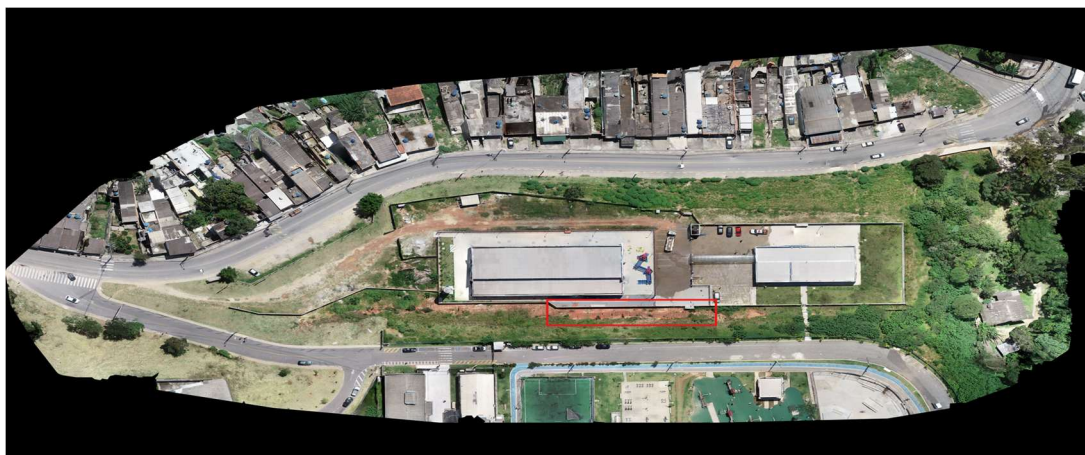
Figura 4: Ortofoto – Avenida Paulo Brossard (Creche)

A Figura 4 apresenta a segunda área selecionada para o estudo de caso, consistindo em um grande talude de corte localizado junto a uma edificação de uso institucional. A imagem, obtida a partir da ortofoto geral, oferece uma visão ampla da obra de terraplanagem realizada para a implantação do edifício e da sua relação com a encosta e o entorno urbanizado.

O destaque em vermelho indica o trecho do talude que apresentou os mais claros sinais de processos de instabilidade, como erosões visíveis. Esta seção foi, portanto, selecionada para uma análise detalhada em escala de maior aproximação, bem como para a extração de um perfil topográfico quantitativo, que serão apresentados a seguir para demonstrar a capacidade da metodologia em diagnosticar e quantificar as feições de risco.

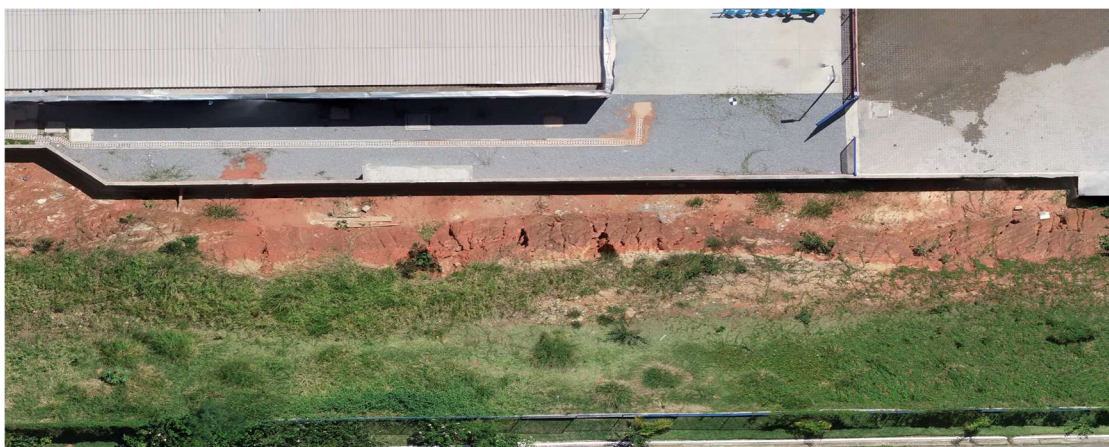
Figura 5: Aproximação - Avenida Paulo Brossard (Creche)

A Figura 5 oferece um registro detalhado da seção do talude destacada anteriormente, permitindo uma análise minuciosa de sua condição superficial. A imagem revela um intenso e ativo processo erosivo atuando sobre a face do talude de corte, que se encontra sem qualquer tipo de proteção ou revestimento. A altíssima resolução da ortofoto foi crucial para o diagnóstico preciso das seguintes feições:

- **Solo Exposto:** A porção superior do talude encontra-se completamente desprovida de vegetação, expondo o solo residual de coloração avermelhada diretamente à ação das intempéries, principalmente da água da chuva;

- **Ravinas e sulcos de erosão:** A feição mais proeminente é a presença de múltiplas ravinas (e sulcos de erosão) bem definidas e orientadas verticalmente. Estes canais são esculpidos pelo escoamento concentrado de água superficial e representam uma perda contínua de material, indicando que o talude está em um processo de degradação ativo;

- **Cicatrizes de Pequenas Rupturas:** Associadas às ravinas, é possível observar pequenas concavidade e paredes verticalizadas, que podem ser interpretadas como cicatrizes de pequenas rupturas ou desprendimentos de material. Essas feições sugerem que a erosão não é apenas superficial, mas que já ocorrem pequenas falhas localizadas na face do talude.

Do ponto de vista geotécnico, essas feições são alarmantes. As ravinas funcionam como caminhos preferenciais para a infiltração de água, acelerando a saturação do solo em profundidade durante eventos de chuva. Essa saturação eleva a poropressão e diminui a resistência do solo, podendo deflagrar escorregamentos de maior porte que coloquem em risco a edificação localizada no topo da encosta. A identificação inequívoca destas feições de

instabilidade, em nível de detalhe, valida o VANT como uma ferramenta poderosa para a investigação geotécnica preliminar.
