**TERMOGRAFIA APLICADA A CONSTRUÇÕES  
HISTÓRICAS BRUTALISTAS PAULISTAS  
COM FOCO NAS OBRAS DE PAULO MENDES DA ROCHA**

Universidade Presbiteriana Mackenzie

Joanna de Almeida Rangel Pereira <sup>1</sup>  
**Apoio: *PIVIC Mackenzie***

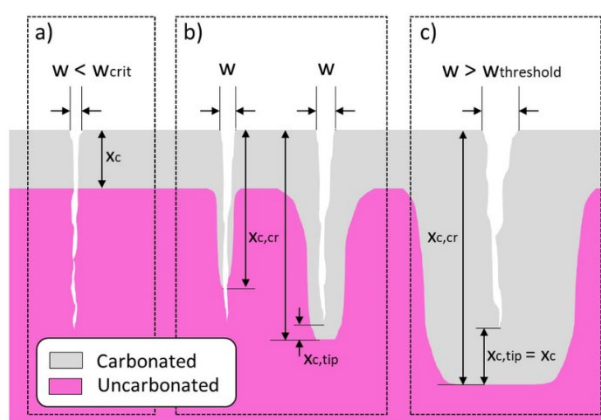
Figura 3- Esquema da influência de fissuras na profundidade da carbonatação: fissura larga acelera processo de ataque químico (SCHULTHEIB et al., 2023).

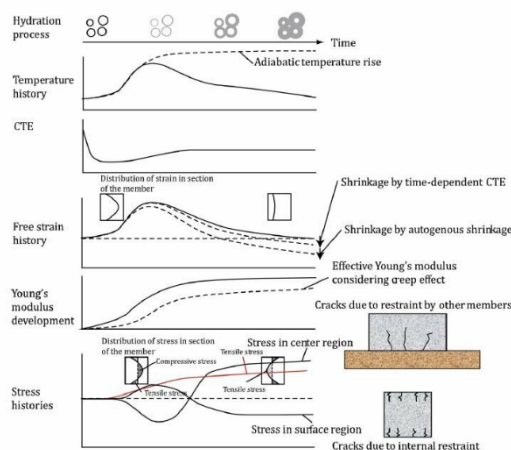
Figura 4- Gráfico esquemático sobre desenvolvimento de fissura associada à carbonatação do concreto, destacando como a presença de trincas facilita penetração de  $\text{CO}_2$  e aceleração do processo .

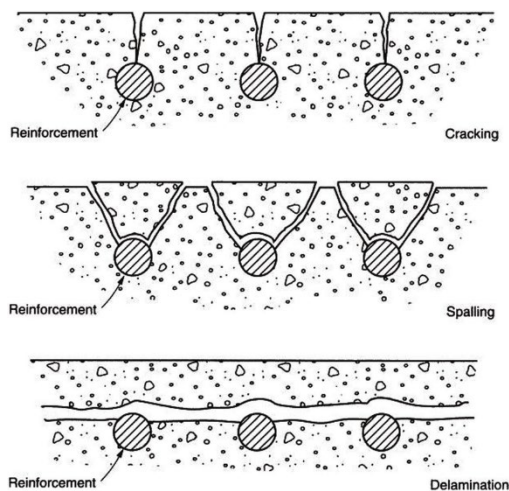
Figura 5- Ilustração do dano no concreto causado por corrosão da armadura e delaminação devido à expansão do óxido (chipping) .
